Memoria de Restauración *2007*

UNIVERSIDAD NACIONAL AUTÓNOMA DE MÉXICO
DIRECCIÓN GENERAL DEL PATRIMONIO UNIVERSITARIO

Durante el ejercicio 2007, con recursos del Fondo para el Fortalecimiento del Acervo Cultural, se restauraron obras importantes de distintos espacios universitarios. Tales acciones han quedado registradas en esta *Memoria* organizadas a partir de los rubros de pintura, escultura, murales, vitrales y labores de conservación partiendo, en primera instancia, de una investigación histórica sobre la propia obra y del artista que la concibió, para después continuar con la descripción de los daños y del proceso de restauración al que fue sometida. Para la mejor comprensión de lo aquí expuesto, se incluye al final de la *Memoria* un glosario de términos de restauración y de arquitectura para el lector no especializado.

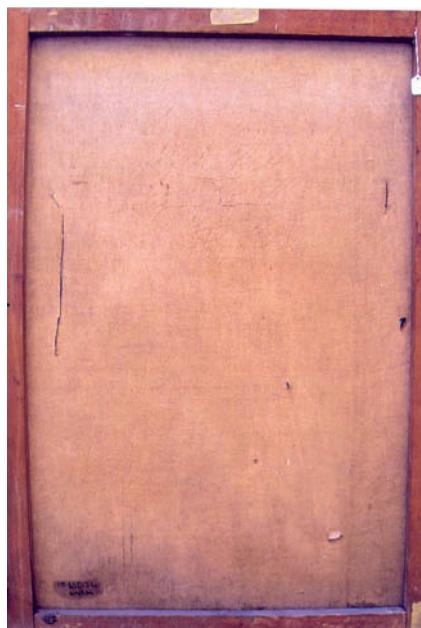
La pintura mostraba un estado de alteración avanzado el cual consistía en varias roturas del lienzo, abrasión, escamas y desprendimiento de la capa pictórica en las orillas y la parte inferior, así como una gran cantidad de polvo y suciedad depositados en superficie. Todo lo anterior fue originado por los cambios constantes de humedad y temperatura a los que estuvo sometido el retrato, esto aunado al inadecuado almacenamiento en el que se encontraba provocó una elongación del lienzo y esfuerzos en los estratos pictóricos.

Toma general del reverso antes de los procesos de restauración.

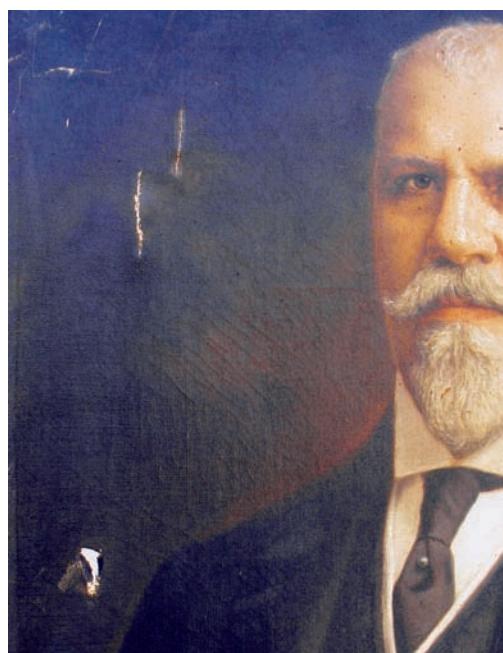
Roturas en el lienzo.

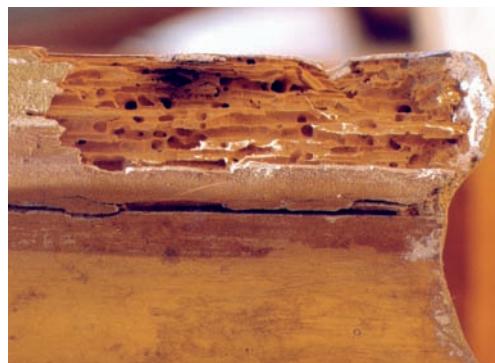
En el caso del marco se detectó un intenso ataque activo de insectos xilófagos, varias fisuras y grietas en la madera, abrasión del acabado dorado, pérdida de molduras y secciones del relieve, golpes y suciedad en superficie. También se observaron intervenciones anteriores con pastas de resane aplicadas en los laterales del marco con un acabado bastante burdo lo cual alteraba la apreciación visual de la obra.

Ataque de insectos en la madera.

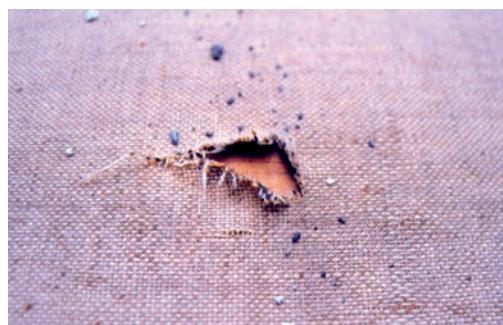
Rotura en el lienzo, vista del reverso.

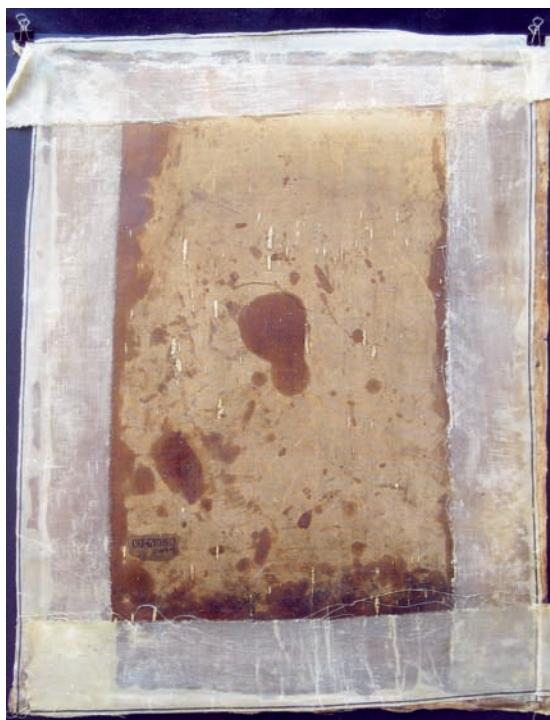
Gran parte de los problemas en el retrato de este importante personaje se encontraban relacionados con la pérdida del bastidor ocasionando que el lienzo se deformara en respuesta a los cambios de humedad y temperatura; también se detectaron cuatro bandas de manta adheridas con parafina, las cuales se colocaron para tensar la obra al bastidor y darle un nuevo soporte a las orillas, sin embargo, no funcionaron correctamente. Aunado a lo anterior, el inadecuado almacenamiento generó escamas y pérdida de capa pictórica principalmente en la parte inferior; asimismo, el barniz se encontraba oxidado, había manchas de parafina en superficie y una gran cantidad de suciedad, lo cual propició una interrupción importante en la lectura de la imagen.

Bandas adheridas a la parte posterior.

Al concluir la limpieza del lienzo se evaluó su estado material observándose que la fibra textil se encontraba degradada, por lo que se decidió llevar a cabo un reentelado empleando el método a la cera-resina, el cual además de adherir la nueva tela al soporte original consolida todos los estratos pictóricos, disminuye la respuesta del lienzo a los cambios de humedad y temperatura y facilita la tensión de la pintura al bastidor. Concluido este paso, se develó el cuadro y se montó en un bastidor de cedro con cuñas.

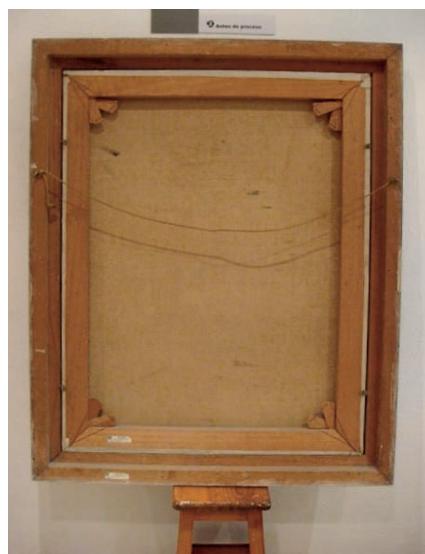
En esta obra era posible apreciar la acumulación de polvo y suciedad por ambas caras. En una intervención anterior se aplicó una delgada capa de barniz acuoso que contenía residuos contaminantes; es probable que el cuadro estuviera expuesto a algún tipo de humedad generando manchas de escurrimiento en esta capa de protección. Además de faltantes en la capa pictórica así como en la imprimatura, era notoria una rotura y dos pequeños golpes que deformaron no sólo el soporte sino que alteraron la base de preparación y la capa pictórica; aunado a esto se observó que el bastidor no correspondía con el tamaño del lienzo.

Toma general antes del proceso, reverso.

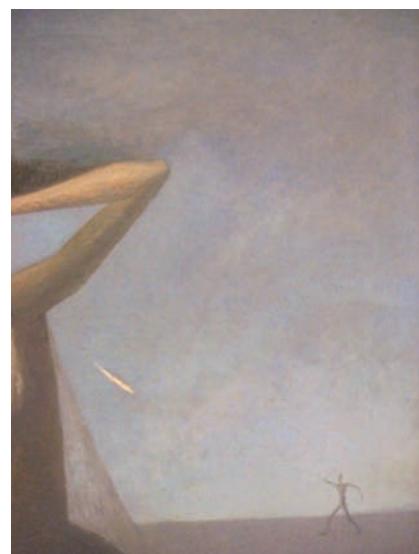
Detalle de rotura.

Liberada de suciedad, se consolidó la capa pictórica a la base de preparación con Beva D® aplicada con pincel. La rotura se cerró con una película Beva 371® utilizando un termosellador que unió las orillas de la zona deteriorada para recuperar el plano original. Finalmente se aplicó pasta de resane marca Modostuc® para igualar el nivel original del plano. La reintegración cromática se realizó con pinturas al barniz igualando el color de fondos y formas.

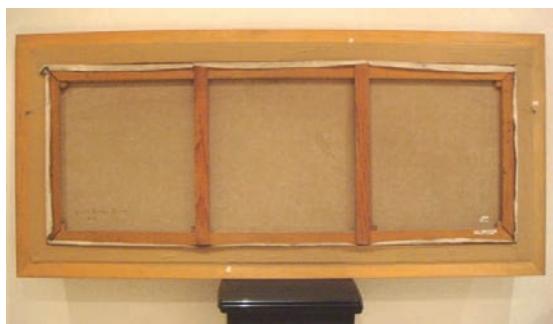
El barniz estaba oxidado lo que provocó que los colores cambiaran demeritando el paisaje, además de que se apreciaban importantes depósitos de polvo y suciedad. En el soporte había una rotura y faltantes de la capa pictórica en diversas áreas del cuadro junto con craqueladuras producidas por una incorrecta tensión del lienzo al bastidor y el aflojamiento del lino debido a que el bastidor era un poco más reducido que el lienzo.

Reverso antes de los procesos.

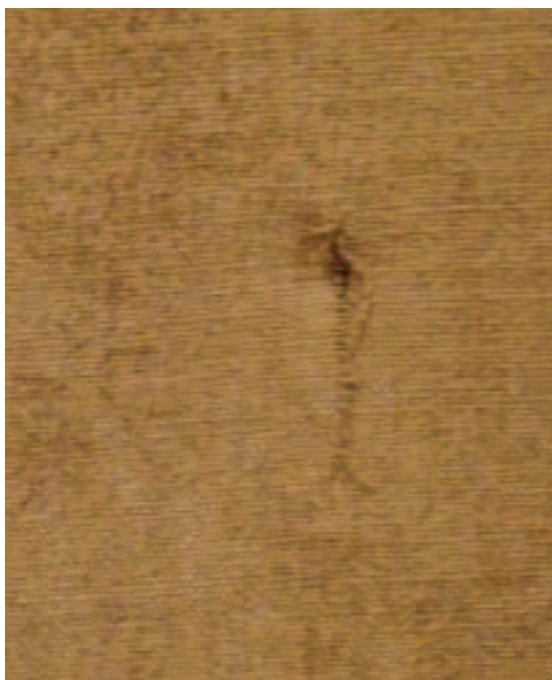
Detalle de la rotura en el reverso.

Primero se realizó una limpieza en seco por ambos lados del cuadro con una brocha de pelo fino y suave, después una limpieza húmeda sobre la capa pictórica junto con la eliminación del barniz de protección. La rotura se corrigió adhiriendo las orillas con Resistol 5000®, en tanto que la base de preparación y la capa pictórica con Beva D®. Los faltantes se resanaron con Modostuc® para recuperar el plano original; cabe aclarar que estos resanes simulan la textura y el empaste de la capa pictórica homogeneizando la superficie, y facilitan que la rotura pase inadvertida. Por lo que toca a la reintegración cromática, se llevó a cabo con pinturas al barniz que al secar simulan el color, tono y matiz del óleo.

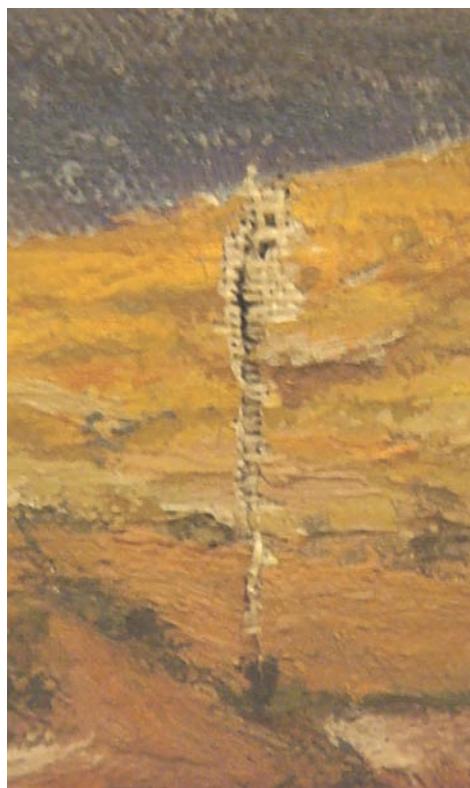
Rotura del soporte.

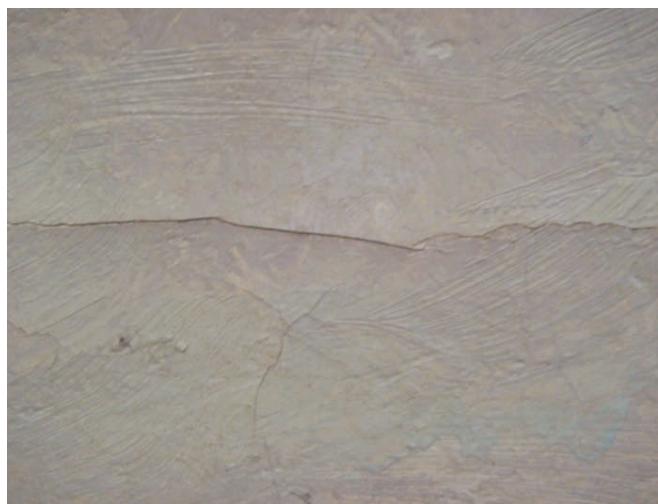
Zona de craqueladuras.

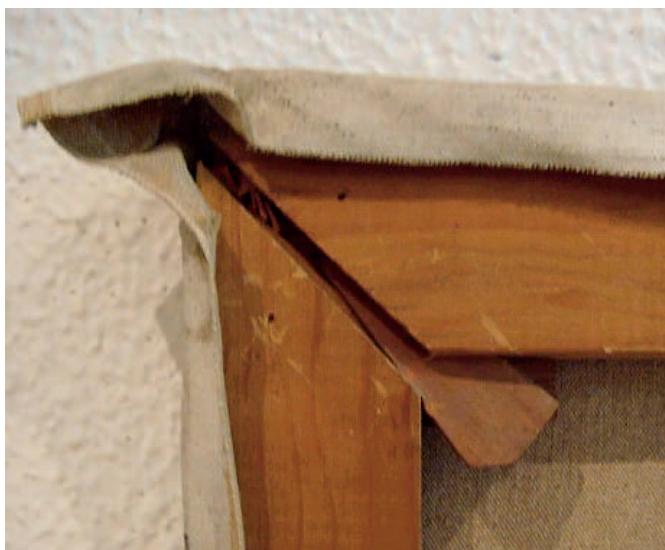
Detalle del bastidor antes de los procesos.

Como el bastidor era uno de los principales causantes de deterioro, se optó por cambiarlo por uno móvil de cedro con dos travesaños verticales. El lienzo se montó al bastidor con grapas las cuales se cubrieron con cinta adhesiva libre de ácido para después fijarlo al marco. Es importante señalar que la obra no se barnizó ya que este proceso podría alterar el acabado de la capa pictórica aportando brillo o excesiva maticidad a la superficie.

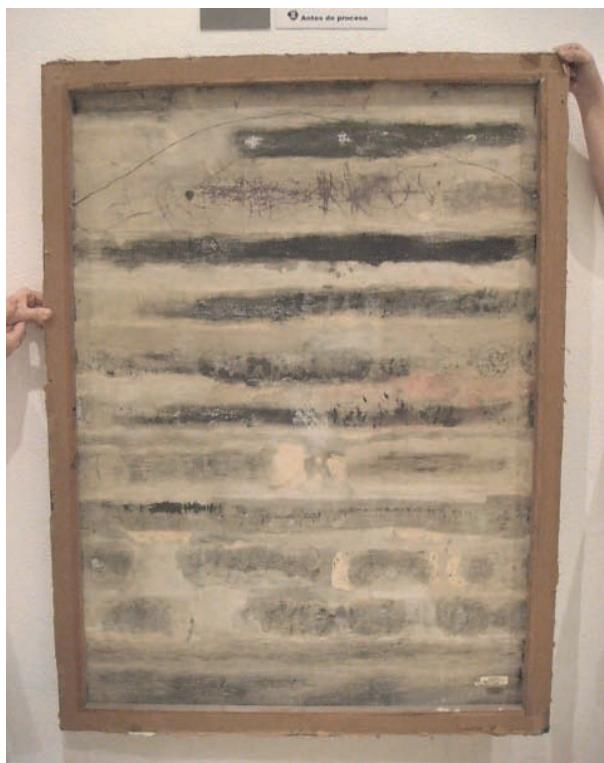
En la obra era visible una gran acumulación de polvo y suciedad en toda la superficie; el barniz estaba oxidado, manchado y con ciertos escurrimientos. Por el reverso la tela se veía amarillenta ya que el aglutinante de la pintura estaba trasminado; se apreciaban faltantes de la capa pictórica así como de base de preparación, y se notaban tres desgarres en el soporte, además de craqueladuras en la superficie debido a que la obra fue mal montada al bastidor.

Reverso, toma general antes de los procesos.

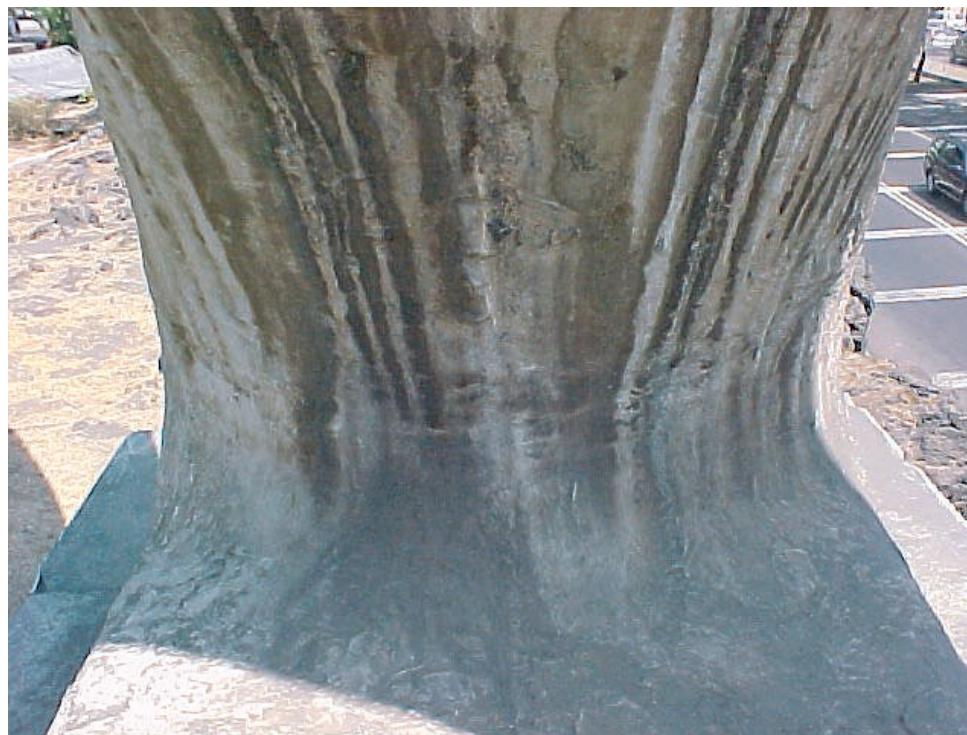
Los más severos eran los derivados de su exposición al aire libre, la contaminación y el vandalismo, que ocasionaron problemas como la aparición generalizada de productos de corrosión en la superficie de la obra, así como en la soldadura, causando la pérdida de ésta, además de manchas de escurrimientos, grafiti y gran cantidad de polvo y suciedad acumulada. Aunado a todo esto, se detectó una intervención anterior que consistió en la aplicación de un acabado blanco el cual alteraba la apreciación de la textura de la obra, además de hallarse parcialmente desprendido.

Presencia de productos de corrosión en la parte inferior.

El objetivo principal de la restauración se enfocó en recuperar la estabilidad material y valores estéticos de la pieza. Para definir la propuesta de intervención fue necesario realizar un análisis con el fin de corroborar la naturaleza de los materiales constitutivos de la obra y de los productos de corrosión que se formaron. Gracias al empleo de la microquímica, se pudo hacer reaccionar muestras de metal y de corrosión con ciertos reactivos que indicaron la presencia o ausencia de determinado compuesto. En este caso, los resultados ratificaron la existencia de cobre y estaño que forman la aleación para el bronce; en cuanto a los productos de corrosión se lograron identificar carbonatos, sulfatos y sulfuros, directamente relacionados con los materiales constitutivos de la pieza y con la exposición del metal a la contaminación y humedad, mientras que la caracterización del acabado blanco resultó positiva para los sulfatos.

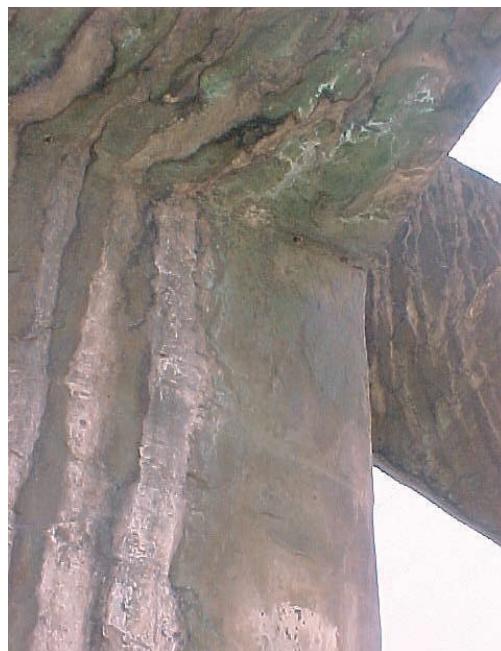
Manchas ocasionadas por los productos de corrosión.

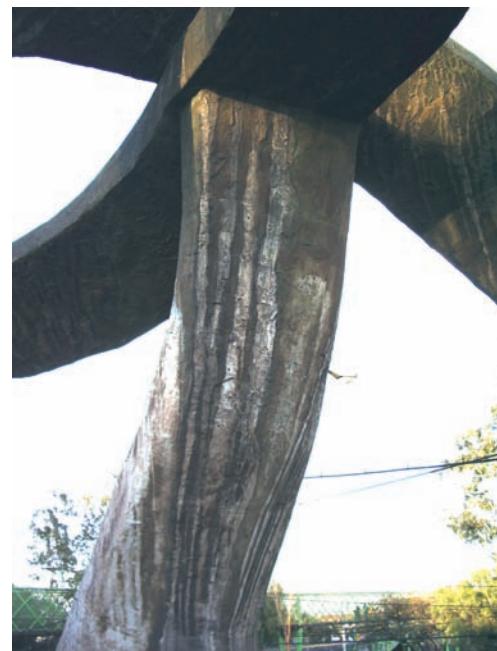
Manchas de escurrimientos.

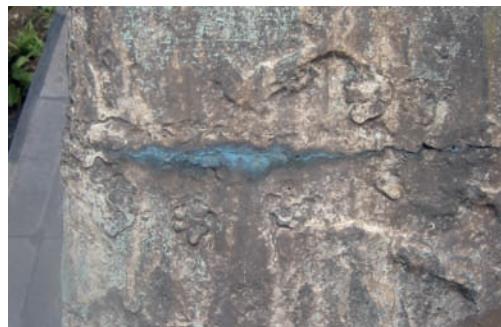
Corrosión en la soldadura.

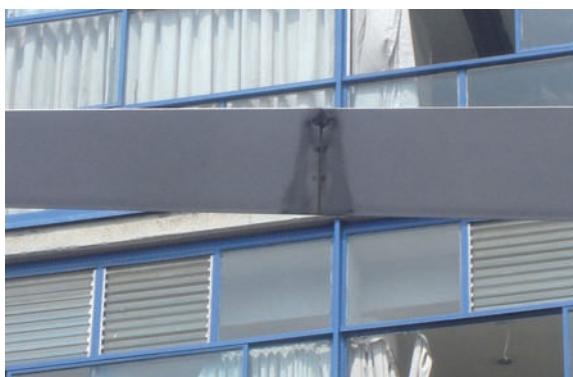
La obra al ser de metal y al estar expuesta a la intemperie tenía una gran cantidad de polvo en toda la superficie, así como puntos de corrosión y pérdida de policromía. La capa pictórica no poseía una apariencia lisa puesto que la estructura de acero se había repintado sin haber decapado la escultura, generando irregularidades en la superficie. En cuanto a la estructura de aluminio, tenía manchas de corrosión ocasionadas por los remaches que, aunque son principalmente de aluminio, tienden a ser aleaciones que otorgan mayor dureza al material presentando una corrosión a partir de una reacción diferencial. Por lo que respecta al

Zona de aluminio antes de los procesos.

En la veleta se repusieron algunas escuadras faltantes y se empleó un limpiador/pulidor no abrasivo para aluminio con el propósito de recuperar las propiedades del metal. Enseguida, se reparó el mecanismo giratorio y en el pivote se dieron cuatro capas de pintura color aluminio. Finalmente, se repararon las bases de concreto, se protegieron con pintura para alberca color azul y se repusieron las tuercas faltantes que sujetan la escultura a las bases.

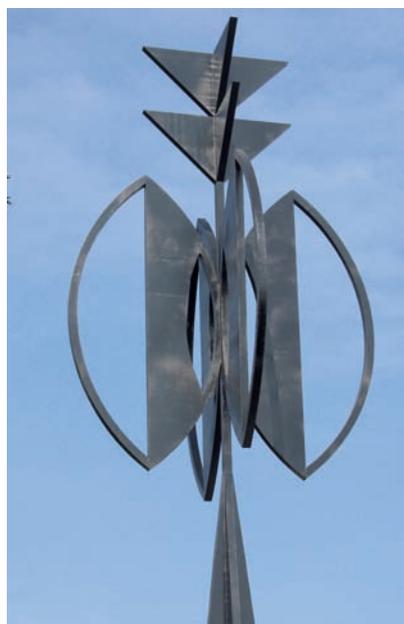
La obra, por estar expuesta a la intemperie, estaba cubierta de polvo y suciedad y con pérdidas en la capa pictórica. Estos factores reaccionaron directamente sobre las uniones de la pieza generando una corrosión galvánica que perforó la lámina permitiendo que agua pluvial penetrara la estructura de acero y se estancara en su interior.

Detalle del polvo escurrimientos y suciedad de la parte alta de la escultura antes de los procesos.

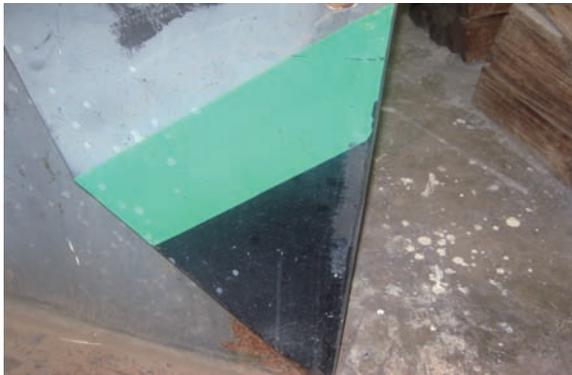
y a un inadecuado almacenamiento, lo cual provocó abrasión y pérdida de la policromía ocasionando que el metal quedara expuesto y susceptible a corroerse. Asimismo, se detectó una pasta que fue colocada originalmente para nivelar algunos ángulos y desfases que se crearon al momento de soldar las placas metálicas que conforman las obras, sin embargo, dicha pasta se desprendió favoreciendo la filtración de agua. En las tres piezas era posible observar rayones, golpes, polvo y suciedad depositados en superficie.

Pérdida de policromía.

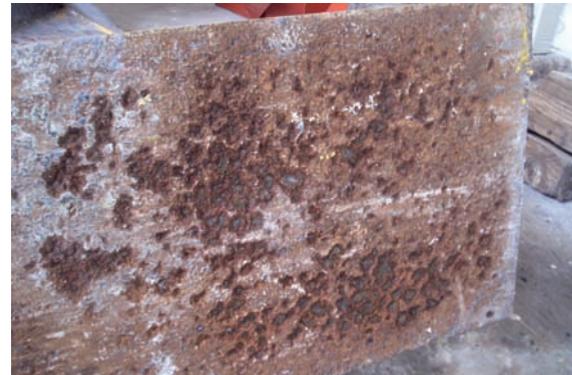
Corrosión en el metal.

Los procesos de restauración comenzaron con diferentes tipos de limpieza, principalmente se emplearon sistemas mecánicos tales como bisturí, cincel y martillo para retirar la pasta envejecida y la policromía dañada; en el caso de las capas de *primer* originales se llevó a cabo una limpieza química a partir de gel de metil-etil-cetona, lo cual facilitó su reblandecimiento y remoción. Posteriormente, se realizó la eliminación de productos de corrosión utilizando hexametáfosfato de sodio al siete por ciento combinado con una limpieza mecánica con carda de hilos de latón para facilitar el proceso y devolver la apariencia lisa a las caras de las láminas metálicas al liberar el metal sano. Al finalizar la limpieza, se repuso la pasta que nivelaba los ángulos y los afinaba de acuerdo a la altura de cada unión; después, se realizó una pasivación del metal con ácido tánico al diez por ciento con el fin de aislar eléctricamente al metal y hacerlo menos susceptible de reaccionar con la humedad ambiental y, al mismo tiempo, disminuir el riesgo de formación de productos de corrosión.

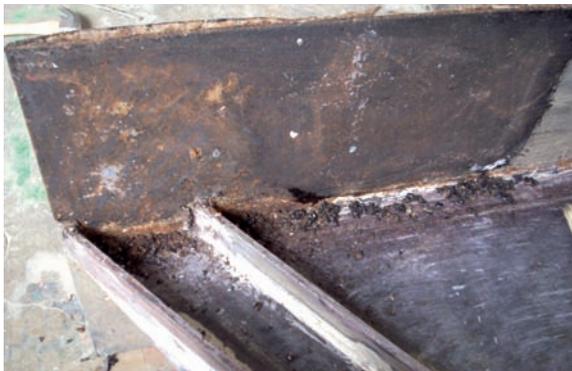
Deformación y corrosión de la base.

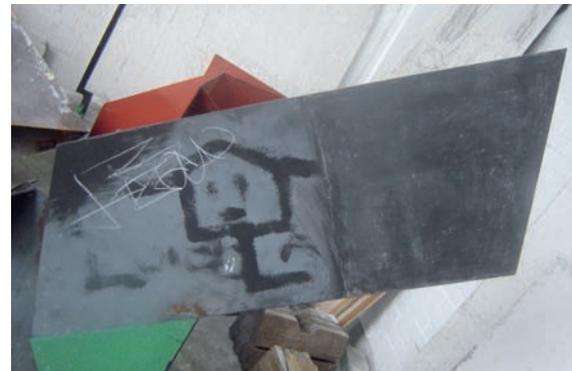
Detalle de uno de los graffitis.

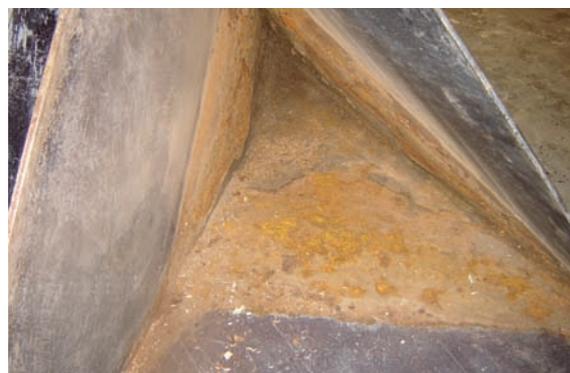
Corrosión provocada por estancamiento de agua.

Primera señal: En el caso de esta obra, había desprendimientos parciales que no garantizaban su correcta estabilidad, además de que, debido a la forma de la pieza, el agua se estancó, acrecentando el problema de corrosión. El primer paso para su restauración fue cambiar la base y unirla mediante soldadura eléctrica con el

fin de proveer la mayor estabilidad a la escultura. Para el problema de los encharcamientos de agua en la parte superior, se decidió realizar un dren el cual no altera la apariencia estética y permite desalojar el agua, en caso de ser necesario.

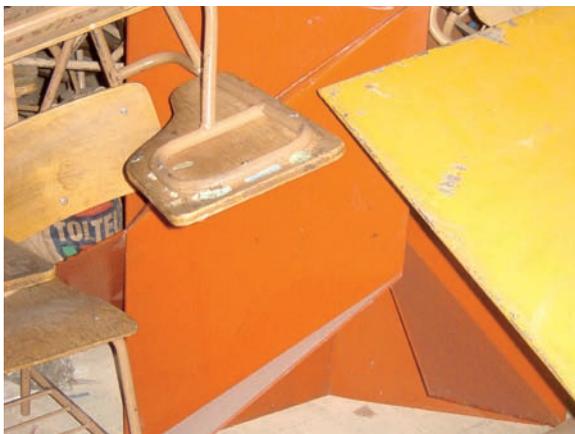
Almacenamiento inadecuado de la escultura.

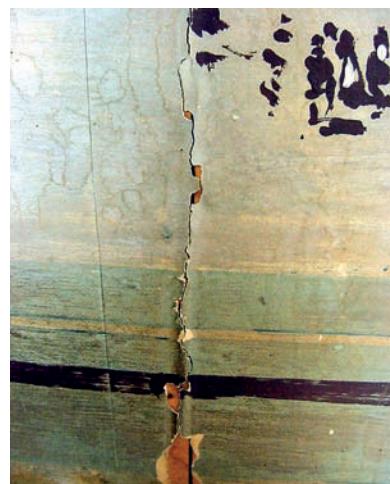
Como no presentaba capa de protección, la suciedad y otros agentes de deterioro consistentes en esgrafiados de lápiz y pluma, salpicaduras de tinta, materia orgánica, grasa de manos y escurrimientos de agua, propiciaron que las impurezas se fijaran firmemente sobre la capa pictórica produciendo la pérdida de pequeñas secciones de papel.

Unión en la parte central antes de los procesos.

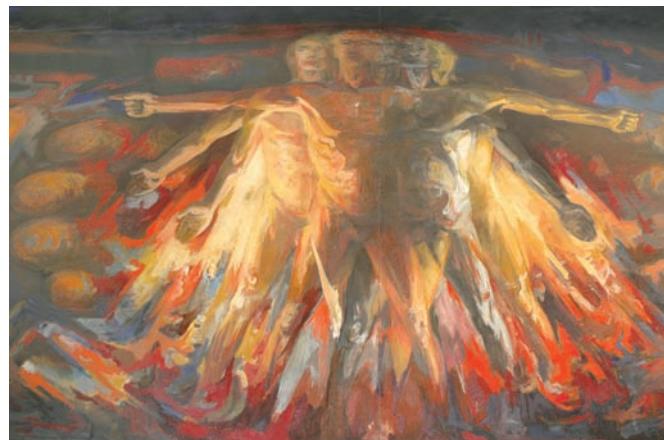
la superficie, pérdida de la capa pictórica y manchas de pintura vinílica derivadas de las labores de mantenimiento que se le da al auditorio.

Detalle de una sección antes de los procesos de restauración.

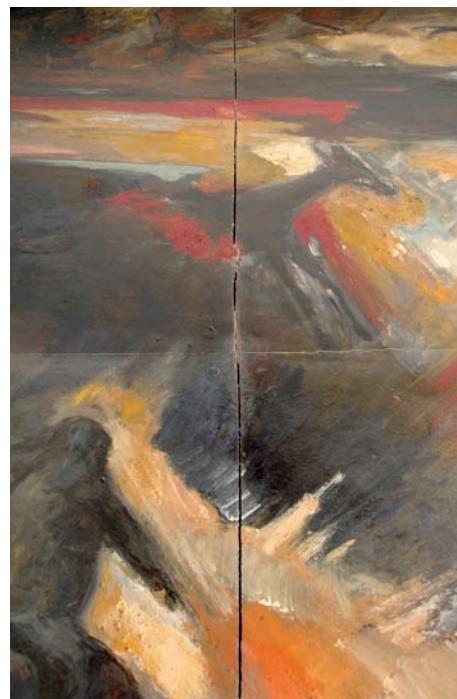
Grietas en las uniones de los paneles.

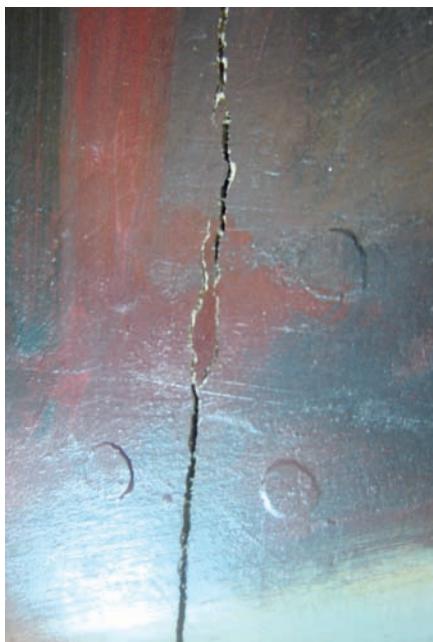
Tornillos que anclan cada panel.

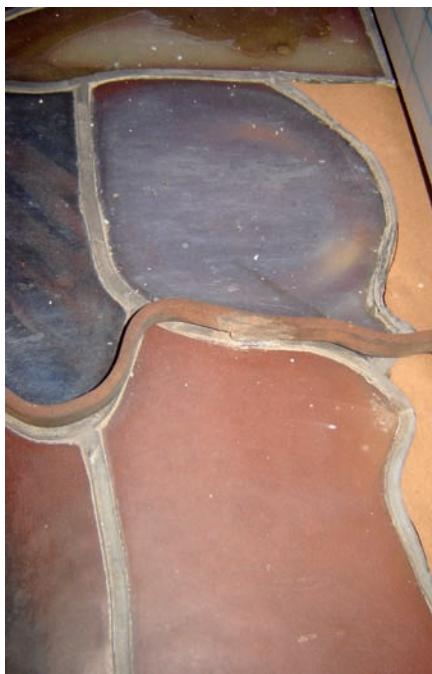
Acumulación de polvo en superficie.

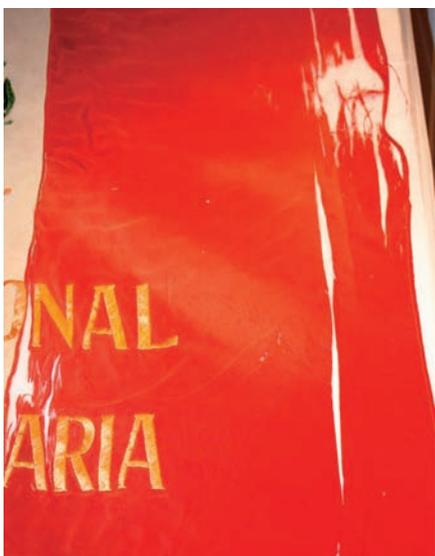
en superficie y pérdida de costura entre los campos. Con respecto al realce, el cartón estaba severamente degradado y los hilos de seda sueltos, sucios y decolorados; en varias letras, el soporte se hallaba expuesto.

Roturas en el campo rojo.

Por último, la bandera se cosió a una tela de algodón tensada en un bastidor de pino para brindar un soporte auxiliar y evitar que los distintos campos cuelguen y se vuelvan a generar roturas y deformaciones.

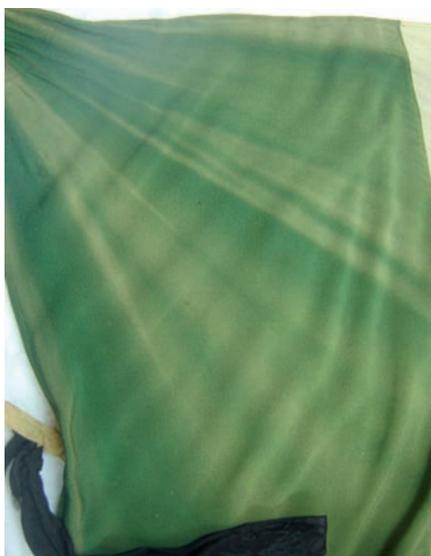
Decoloración en el campo verde.

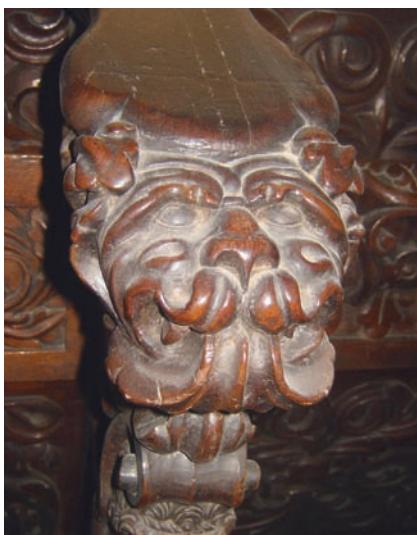
Una de las constantes que periódicamente se observa en esta obra es la acumulación de polvo en superficie que altera estéticamente la talla de los relieves, además de constituir una futura fuente de deterioro al contener partículas contaminantes y potencialmente abrasivas. Por este motivo, se decidió retirarlo seleccionando los sistemas óptimos para garantizar la conservación de las piezas.

Acumulación de polvo en superficie.

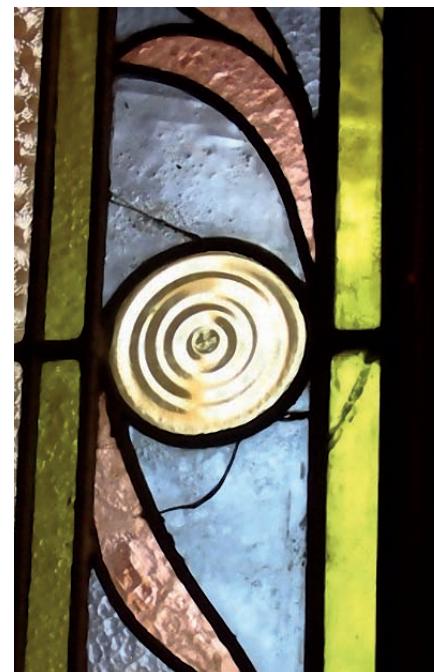
Cristales con suciedad antes de los procesos.

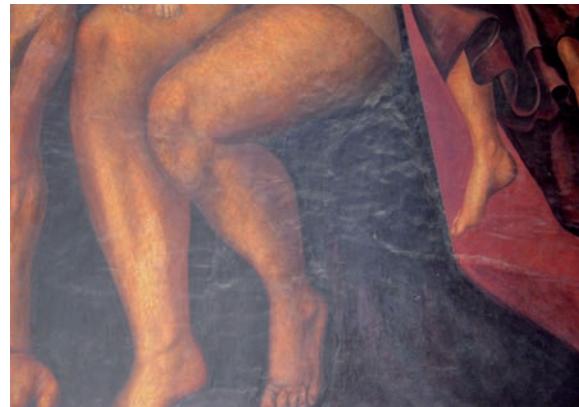
Debido a que los murales del Colegio Grande se encuentran expuestos prácticamente a la intemperie, era posible observar una gran cantidad de polvo depositado en la superficie que ocultaba las imágenes e interfería con su correcta lectura, principalmente en la planta baja.

Acumulación de polvo en superficie.

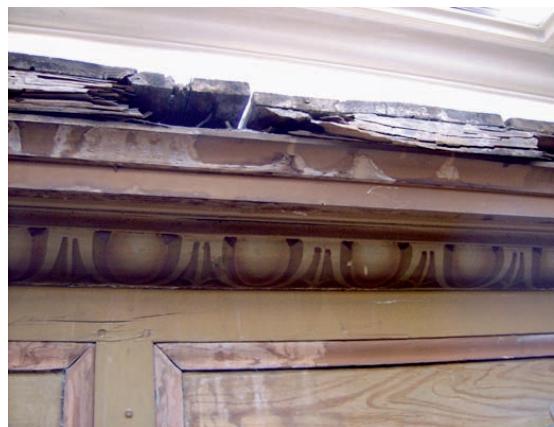
Deterioro de marco perimetral a los tragaluces.

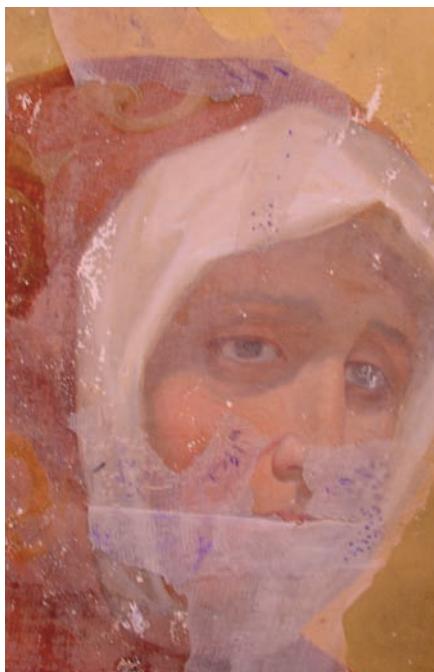
Detalle durante eliminación de velado, las zonas veladas presentan una capa pictórica inestable.

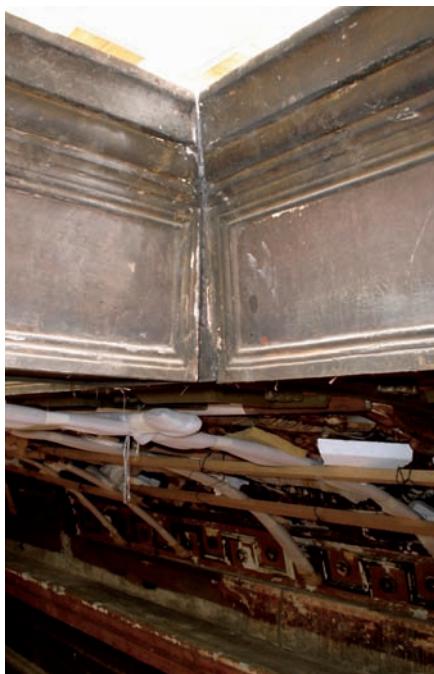
Desfase de la estructura metálica y manchas de corrosión.

En los aplanados se eliminaron las áreas en las cuales la disgregación era tan alta que no se garantizaba su estabilidad al finalizar la restauración. De forma paralela se llevó a cabo la consolidación de grietas y fisuras con caseinato de calcio, además de la aplicación de Citricidin 2000® con el propósito de evitar la apari-
