MEMORIA

DE RESTAURACIÓN DE

BIENES CULTURALES DE LA UNAM

2009

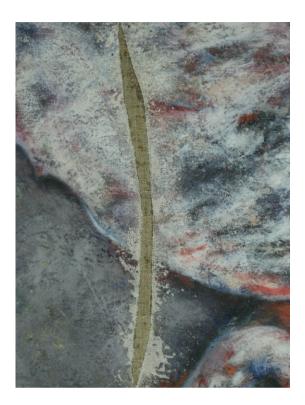
Parche visto por el anverso.

Para tratar las roturas fue necesario desprender la tela del bastidor retirando los clavos con los que estaba sujeta; después se aplicó peso y calor para recuperar el plano. En el área de las roturas se injertó lino adherido con hilos de Lascaux Polyamid Textil 5065®; por el reverso se adhirieron otros dos parches con Beva Gel®; en la orilla superior del lienzo se colocó otra banda del mismo material que se pegó con adhesivo.

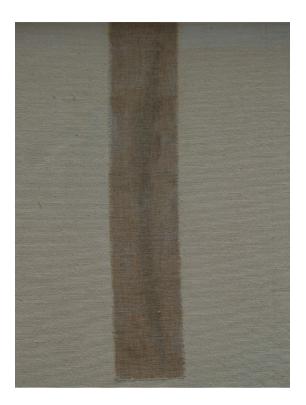
Parche visto por el reverso.

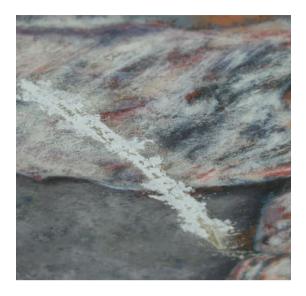
Resane imitando la textura original.

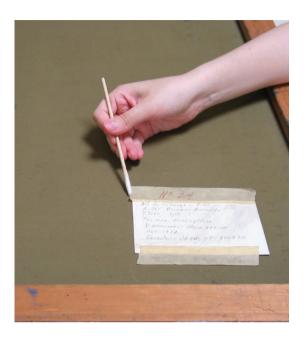
Desprendimiento de la etiqueta.

Por el reverso, se valoró la relevancia del empaste de adhesivo y la cinta como partes sustanciales para la comprensión de la obra y su propuesta artística, llegando a la conclusión que dichas aplicaciones parecían corresponder más a la solución emergente de una rotura durante la ejecución del cuadro que a elementos intencionales; no obstante, solamente se estabilizó el área y se retiró la cinta, la cual se hallaba parcialmente desprendida y en un estado altamente quebradizo.

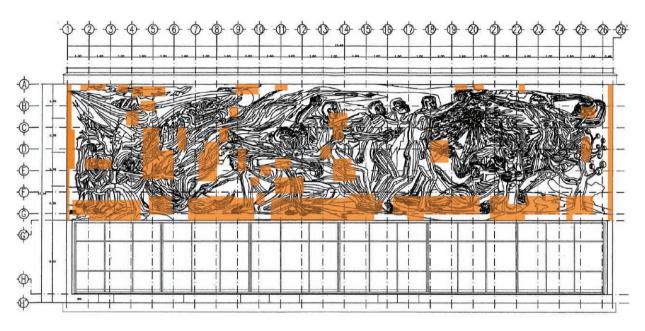
Esquema que muestra las áreas consolidadas. (Levantamiento: CENCROPAM-INBAL).

Consolidación en oquedades mayores con un mortero de cemento.
