MEMORIA

DE RESTAURACIÓN DE

BIENES CULTURALES DE LA UNAM

2009

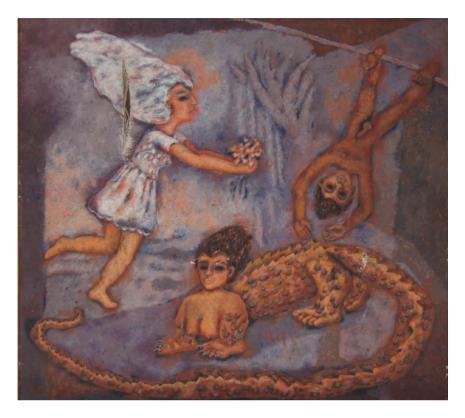
Antes.

En la obra eran visibles un par de roturas sobre el soporte de tela; la primera en sentido vertical, ubicada en la parte superior izquierda con una longitud de 31 centímetros; la segunda, de menor tamaño en el cuadrante inferior derecho. Ambas propiciaron faltantes y capa pictórica desprendida, junto con la deformación de la tela.

Se iniciaron los procesos de restauración fijando las escamas sueltas, principalmente en las áreas aledañas a las roturas, con Plextol B-500®. Una vez reparadas las áreas, se hizo una limpieza superficial con la ayuda de brochas de pelo suave para eliminar las partículas de polvo que no se encontraban adheridas a la capa pictórica. Por el reverso, también se utilizó una brocha con las mismas características; no obstante, fue necesario emplear goma y aspiradora con succión controlada. Después de este proceso, se volvió a limpiar la superficie de la capa pictórica con citrato de triamonio en bajo porcentaje con el fin de retirar manchas puntuales.

Para tratar las roturas fue necesario desprender la tela del bastidor retirando los clavos con los que estaba sujeta; después se aplicó peso y calor para recuperar el plano. En el área de las roturas se injertó lino adherido con hilos de Lascaux Polyamid Textil 5065®; por el reverso se adhirieron otros dos parches con Beva Gel®; en la orilla superior del lienzo se colocó otra banda del mismo material que se pegó con adhesivo.

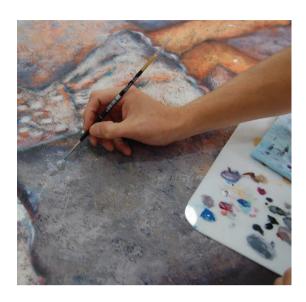
Reintegración cromática.

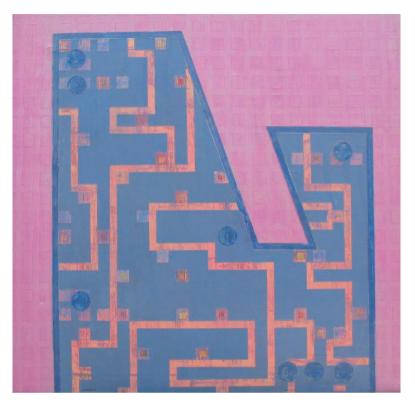
Antes.

La obra ostentaba pequeños daños derivados de una inadecuada exhibición y almacenamiento, los cuales corrían el riesgo de agravarse si no se hubieran atendido a tiempo. Los detrimentos más evidentes se hallaban en áreas de craqueladuras inestables originadas por golpes puntuales, manchas de diversa índole sobre la superficie pictórica, escamación y polvo.

Los tratamientos iniciaron con el registro de los daños y detalles relevantes de la técnica de factura. Una vez establecida minuciosamente la dinámica del deterioro, se retiró el polvo con una brocha de pelo suave y se eliminaron las manchas con detergente no iónico. Las craqueladuras y escamas inestables se fijaron con *coletta* aplicada por medio de pincel y se procedió al resane de faltantes con una pasta de carbonato de calcio y cola, para después, reintegrar cromáticamente a base de Magna Bocour®.

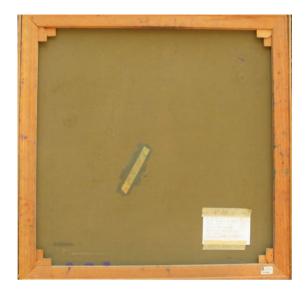
Toma general antes de la intervención, reverso.

Por el reverso, se observó una cinta embebida parcialmente en un grueso empaste de adhesivo, el cual probablemente se colocó durante la ejecución de la obra, ya que no se apreciaban indicios de roturas, resanes o reintegraciones cromáticas por el anverso; asimismo, se puso una etiqueta con los datos de la pieza sujeta por medio de dos trozos de cinta, directamente sobre el lienzo. El marco poseía faltantes de color, rayones y abrasión.

Por el reverso, se valoró la relevancia del empaste de adhesivo y la cinta como partes sustanciales para la comprensión de la obra y su propuesta artística, llegando a la conclusión que dichas aplicaciones parecían corresponder más a la solución emergente de una rotura durante la ejecución del cuadro que a elementos intencionales; no obstante, solamente se estabilizó el área y se retiró la cinta, la cual se hallaba parcialmente desprendida y en un estado altamente quebradizo.

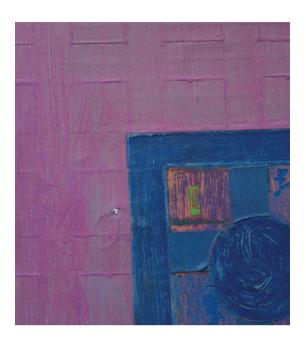
Resane de pequeños faltantes.

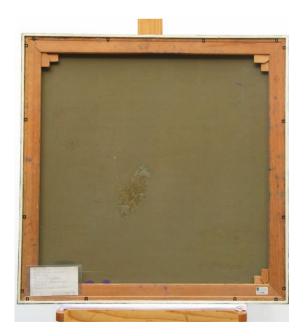
Toma general del reverso al finalizar la intervención.

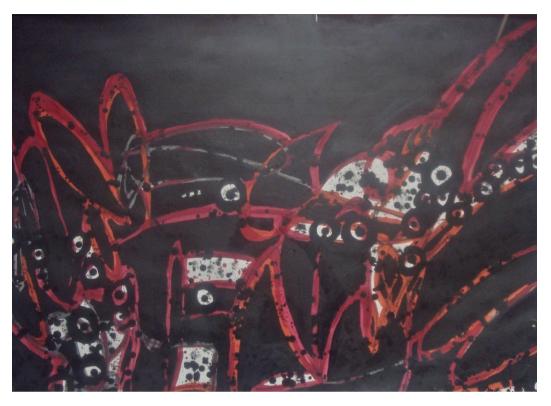
Antes.

El principal daño que presentaba el bien consistía en dos roturas derivadas del deterioro e ineficacia de su montaje. Para que una pieza permanezca en buen estado, es indispensable que los materiales y sistemas usados en su exhibición garanticen y favorezcan su preservación, sin embargo, en este caso, el respaldo de cartón se hallaba roto, deformado y con varios faltantes, además de no ser libre de ácido y tener contacto directo con la obra. Al romperse dicho respaldo, los clavos que lo sujetaban provocaron las roturas mencionadas. También, existían pequeños pedazos de cartón adheridos por el reverso, aparte de polvo y suciedad en superficie.

En las roturas, se colocaron refuerzos de papel japonés de grosor medio por el reverso y tengucho o kozo por el anverso, adheridos con carboximetilcelulosa; en seguida, se realizó una humectación general y se colocó peso para corregir deformaciones, cabe señalar que previo al proceso se llevaron a cabo pruebas de solubilidad para deter-

A continuación, se efectuó una reintegración cromática con *gouache* y tinta china mediante puntillismo en el área de las roturas para otorgarle nuevamente una lectura integral al bien.

Por último, ya que su montaje fue una de las principales causas de deterioro, éste se sustituyó por uno más adecuado en términos de conservación, empleando una *marialuisa* de cartón forrada de papel libre de ácido y tela de algodón sin apresto, usando adhesivo de pH neutro; el marco que poseía no era el original, por lo que se cambió por uno de color negro, más acorde con la paleta cromática.

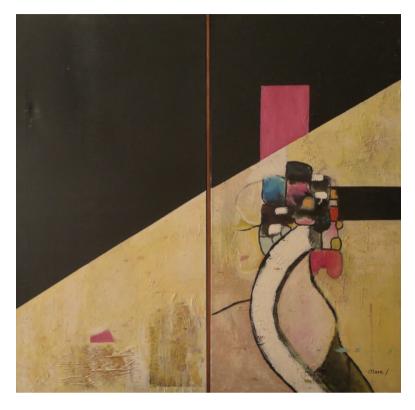
Antes.

Los principales daños existentes eran la escamación y pérdida de capa pictórica, además de un golpe en el extremo superior izquierdo que ocasionó la deformación del lienzo y la abrasión del color; la tela se hallaba floja y el travesaño del bastidor se había marcado por el anverso. También existían manchas, marcas de escurrimientos de agua, desprendimiento del papel, rayones y una

Otro factor importante de afectación radicó en el sistema constructivo del díptico, ya que los clavos provocaron la rotura de la madera y la inestabilidad del conjunto; por ende, se corría el riesgo de fracturar los bastidores al momento de manipular la pieza.

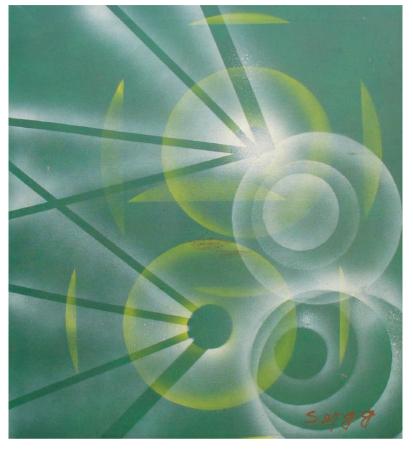
Antes.

Al momento de verificar el estado de conservación de la pintura se hallaron dos roturas pequeñas; en una de ellas se puso cinta adhesiva por el reverso que después se desprendió dejando la rasgadura expuesta con residuos de pegamento oxidado. Asimismo, había una mancha rojiza sobre la capa pictórica y polvo depositado en superficie. Por la parte posterior, se pegó una etiqueta con los datos de la pieza directamente sobre la tela con otra cinta. El marco exhibía gran cantidad de rayones y suciedad.

en riesgo su permanencia. Los trabajos comenzaron con un registro fotográfico de los deterioros y una limpieza superficial del anverso y reverso con brocha de pelo suave para remover todo el polvo acumulado; después, se eliminó la mancha con detergente no iónico y se rebajaron los restos de pegamento de forma mecánica con bisturí.

En las roturas se aplicaron pequeños parches de algodón adheridos con Beva Film®; cabe mencionar que el uso de una tela semejante a la original para efectuar este proceso, provee un comportamiento similar de ambos materiales durante las fluctuaciones de humedad y temperatura a las que estará sujeta la obra. Posteriormente, se hizo un resane puntual con pasta de carbonato de calcio mezclado con cola y se reintegró cromáticamente con Magna Bocour®.

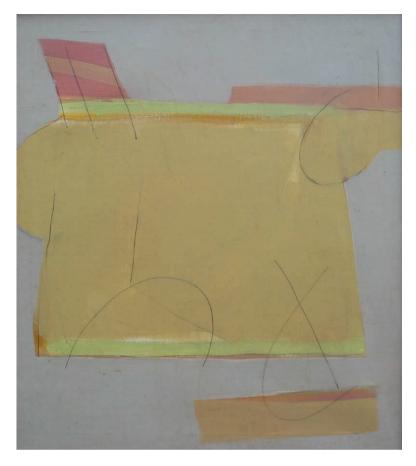
Antes.

La principal afectación que ostentaba el cuadro era una rotura localizada en el extremo superior derecho, en la cual se habían colocado por el reverso dos cintas adhesivas para solucionar el daño; no obstante, además de no ser el camino eficaz para tratar este tipo de deterioros, éstas se hallaban parcialmente desprendidas. Por el frente, existían áreas de escamas y craqueladuras en donde la estructura del bastidor había ejercido presión a causa de una ligera elongación del lienzo y a un almacenamiento inadecuado. Asimismo, se acumuló una cantidad importante de suciedad en superficie que distorsionaba la apreciación de ciertos detalles de la imagen. El marco exhibía rayones y manchas de pintura que no formaban parte de la propuesta artística del autor.

Después de efectuar el registro fotográfico de los daños, se retiró el polvo por medio de una brocha de pelo suave, pero el resto de las manchas solamente lograron removerse con detergente no iónico. Las

cintas se desprendieron a base de una ligera humectación con hisopo rodado, para después estabilizar las zonas de craqueladuras con aplicaciones de *coletta* y pegar un parche de algodón en la rotura adherido con Beva Film®. En seguida, se resanaron los pequeños faltantes con una pasta de carbonato de calcio y cola; por último, se reintegraron cromáticamente con pinturas al barniz. Cabe mencionar que se corrigió la elongación de la tela y se lijaron los bordes del bastidor como medida preventiva para evitar fricciones que siguieran deteriorando los estratos pictóricos.

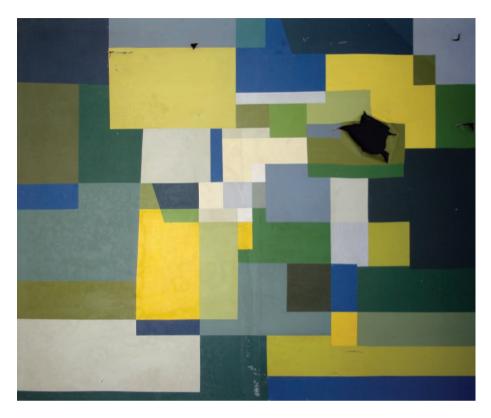
Antes.

La obra exhibía siete roturas distribuidas por toda la tela; la más importante medía aproximadamente 10 cm y los bordes se hallaban encogidos y defor-

mados debido a los cambios de humedad. Además, tanto en el anverso como reverso, había velos salinos por la exposición directa de la pintura al agua, craqueladuras concéntricas derivadas de golpes, destensado general, pérdida de plano, faltantes de estratos pictóricos en las áreas circundantes a las roturas y una gruesa capa de suciedad en superficie. Por el reverso la etiqueta se encontraba rota, manchada y con un amarillamiento general. El marco presentaba desajuste, desprendimiento y pérdidas de base de preparación y dorado.

Ya que desde un principio se decidió efectuar un reentelado de contacto dada la cantidad y dimensión de las roturas, se retiró un parche colocado con resistol blanco y se limpió la superficie pictórica con las sustancias mencionadas anteriormente y bisturí, para después fijar las escamas con cola, planchando el área para mejorar la adhesión.

En el caso de la rotura mayor, el uso de humedad controlada y peso permitió relajar las fibras y estirar el soporte, de manera gradual y repetida, por medio de pinzas, con lo cual se recobró un 80% de la dimensión original a causa del tiempo que permaneció expuesta la rotura y al propio comportamiento de las fibras; sin embargo, al evaluar el resultado final de la restauración, se observó que dicha alteración no interrumpe la correcta lectura de la obra ni la apreciación de sus valores estéticos.

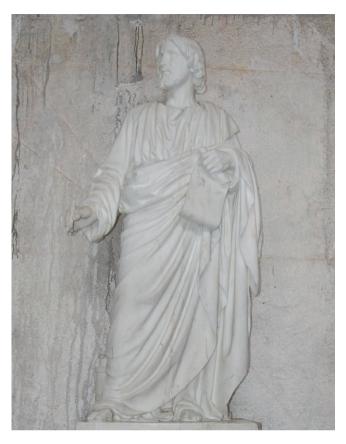
Antes.

La escultura exhibía diversos daños que constituían serias alteraciones de su apreciación estética, entre los cuales se hallaban manchas derivadas de

Se inició con el registro fotográfico completo de los daños existentes, el cual se continuó durante todo el proceso de restauración. Para eliminar el polvo depositado en superficie, se emplearon cepillos y brochas suaves; las acumulaciones mayores de suciedad se removieron con detergente no iónico y fibras de *xi-xi*; no obstante, existían manchas en la figura de *San Lucas* que requirieron pruebas de solubilidad para establecer el material y sistema óptimo de limpieza; después de evaluar los resultados, el tratamiento más eficaz involucró el uso de Cesco® y una mezcla de bicarbonato de sodio con detergente no iónico. El pedestal requirió únicamente el empleo de Cesco® en agua y el mismo detergente.

Una vez limpia la pieza, en la parte inferior de la escultura se retiraron las juntas de cemento a base de cincel y mazo, teniendo especial cuidado en el área cercana a la inscripción, para después, reponerlas con un mortero de cal y polvo de mármol, lo cual mejoró la apreciación del conjunto; sin embargo, las grandes áreas de aplanado de cemento en ambos costados del pedestal, todavía constituían un deterioro visual importante; por lo tanto, éstas se sustituyeron con una piedra llamada *Fiorito*, la cual es muy parecida al original en color y veta; así, únicamente se requirió el lijado de las uniones para evitar desfasamientos y un patinado mediante pinturas acrílicas.

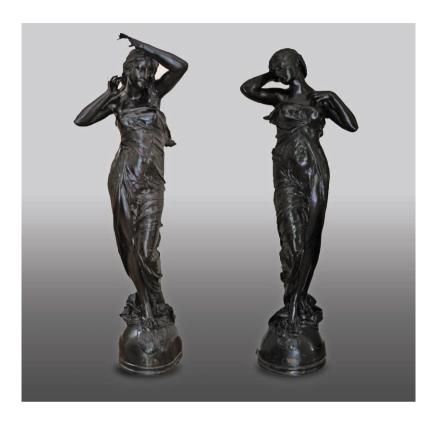
Antes.

En una de las esculturas era visible la pérdida de color y corrosión activa, sobre todo en la parte inferior. La base de la otra escultura se encontraba abollada; se detectaron también uniones evidentes y refuerzos burdos en la pierna y brazo izquierdos, así como en el busto, donde se colocaron dos pernos de anclaje en alguna intervención anterior.

Había mayor deterioro en una de ellas, por lo que se puede afirmar que la ubicación de ambas obras no coincidió en algún momento del pasado y que una estuvo más tiempo expuesta a la intemperie.

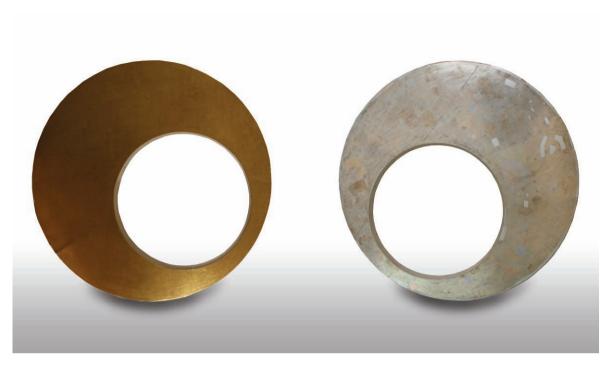
Antes.

Los principales daños consistían en golpes y rayones, principalmente en el área con hoja de plata, lo que ocasionó la pérdida de los estratos dejando la madera expuesta en los bordes. Asimismo, la plata se alteró cobrando una apariencia ennegrecida, el barniz se oxidó de forma heterogénea,

había manchas de pintura blanca y suciedad generalizada. La zona con oro se hallaba estable y sin deterioros importantes.

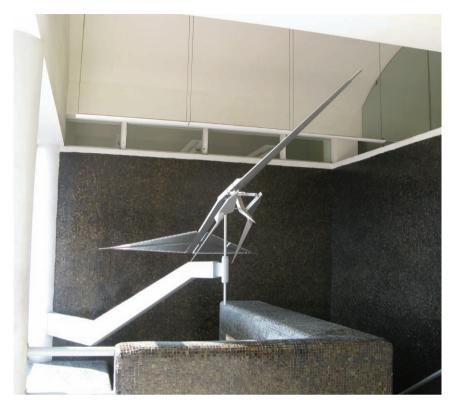
Antes.

El daño más evidente de la escultura fue la fractura de su punta y el desprendimiento de varios elementos debido a un golpe contra el muro; no obstante, también existían pérdidas, una gruesa capa de polvo y suciedad en la superficie, además de salpicaduras de pintura blanca.

Como primer paso se desmontó la obra, se realizaron varias calas en la viga metálica y pértiga para corroborar el color de las aplicaciones subyacentes con la finalidad de contrastar los resultados con fotografías de otras piezas que corresponden a la misma colección. En la viga metálica se hallaron varias zonas de color, no obstante, dicho elemento no forma parte original de la obra y más bien data del momento en que la escultura se ubicó en el cubo de la escalera, por lo que podría tratarse de un material de re-uso, debido a lo cual, se eliminaron los restos de pintura con soplete y cuña. Se aplicó resanador epóxico en las imperfecciones y se colocó la capa de color gris mediante brocha, lijándola para dar un acabado homogéneo.

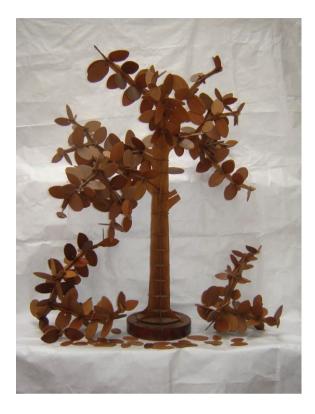
Antes.

Los principales daños que mostraba la pieza fueron originados por una inadecuada manipulación y almacenamiento, además de problemas relacionados con el propio sistema constructivo que empleó el autor. El tronco está elaborado con tiras de triplay delgado de pino de tres capas, en las cuales se montaron cada una de las ramas; por ende, el peso total

del conjunto excedió la resistencia del material, lo que ocasionó la deformación y fractura de varios ensambles. Al inicio de la intervención, existían tres ramas desprendidas en su totalidad, una veintena de hojas sueltas, tres ensambles rotos y varias hojas a punto de caerse. Aunado a lo anterior, había una gruesa capa de polvo y suciedad en superficie.

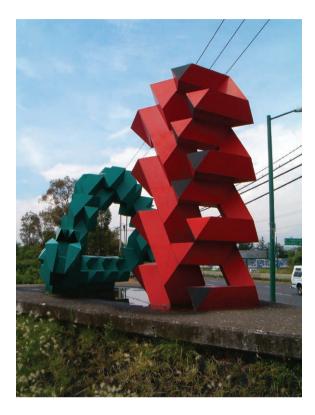
Antes.

El sistema constructivo de la obra es sencillo: se trata de láminas de acero soldadas, pintadas, con drenes en ciertas cavidades y desplantadas en una plataforma de concreto. Como la escultura se halla expuesta directamente al agua de lluvia y a la deposición de partículas contaminantes, el principal deterioro radicó en la formación de agentes de corrosión, lo que derivó en la perdida de secciones de metal, especialmente en las áreas circundantes a los drenes y colmillos de la representación de la serpiente. Dichos drenes estaban tapados y la soldadura en algunas partes era irregular, provocando la acumulación interna de agua

y el daño en la pieza. Además, los colores habían perdido intensidad por la incidencia directa de la luz solar y existía una gruesa capa de suciedad en la superficie.

Por otro lado, la base de concreto no contaba con los desniveles adecuados, razón que provocó acumulación de agua, así como la proliferación de plantas y microorganismos en la parte inferior, acelerando la corrosión del metal. El primer paso de la intervención consistió en liberar el agua retenida en el interior de las piezas que forman la escultura, para lo cual se desasolvaron los drenes y se hicieron pequeñas perforaciones en la parte inferior con el fin de facilitar el proceso. Después, se removió la pintura intemperizada y se eliminaron los óxidos mediante una acción mecánica alternada con una limpieza química a base de hexametafosfato de sodio. Las áreas más dañadas se pasivaron con ácido tánico y en aquellas zonas donde la corrosión no fue tan agresiva se empleó ácido fosfórico.

Como medida de conservación preventiva, se retiraron las plantas que habían crecido cerca de la obra y que fomentaban la concentración de humedad. Asimismo, se realizaron dos canales en la base de concreto para evitar los encharcamientos y retardar la aparición de corrosión.

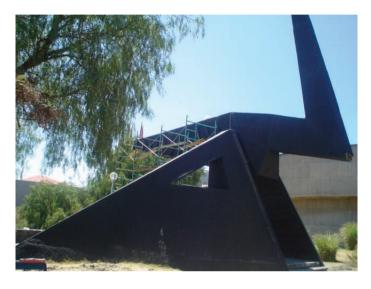
Antes.

La exposición directa a la intemperie fue la principal causa de deterioro, especialmente por el efecto del agua de lluvia, que ingresó al interior por capilaridad o a través de las juntas, lo que fomenta la corrosión del metal y con ello la fractura del mortero. Este daño se hizo evidente en la punta norte del elemento central de la obra, donde se presentaron desprendimientos del mortero de recubrimiento. También, derivado de la humedad, había cristalización de sales, pérdida de capa pictórica y crecimiento de flora.

Para retirar las plantas y microorganismos, se aplicó un biocida seguido de una limpieza mecánica. Después se resanaron las grietas y fisuras con

Finalmente al efectuar los procesos antes descritos, se encontró una capa pictórica subyacente de color gris claro, que requirió la búsqueda de fotografías anteriores de la escultura para corroborar su apariencia original. Los resultados indicaron que el tono descubierto era el más cercano al original y, por tanto, éste se recobró mediante la aplicación de sellador y pintura antigraffiti a base de poliuretano.

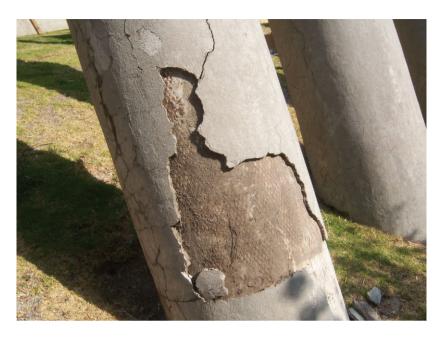
Antes, detalle de un poste.

La obra presentaba grave deterioro en el recubrimiento de las estructuras, el cual incluía, desde craqueladuras y fisuras, hasta grietas y faltantes, que podrían propiciar mayores pérdidas a futuro.

La problemática de algunas zonas de la superficie permitió la filtración de humedad, afectando directamente la malla metálica de sujeción del aplanado y generando problemas de corrosión que, de no ser atendidos, debilitarían permanentemente el núcleo metálico de las estructuras. En los soportes metálicos externos había corrosión en zonas de pérdida de pintura, la cual podía generar el colapso de algunas partes de la escultura.

La liberación del recubrimiento colocado en intervenciones anteriores permitió, a su vez, determinar detalladamente la ubicación y profundidad de las grietas y fisuras del enlucido original. Su consolidación fue necesaria con el propósito de evitar inestabilidad estructural; fue realizada por medio de la aplicación de un consolidante para concreto. Se aplicó resina acrílica Acrilatex® en la superficie liberada, para propiciar mayor adherencia del aplanado rugoso que se daría de manera previa al acabado final.

Debido a que la escultura se encuentra a la intemperie, se le dio una capa de protección a base de un hidrofugante. Pese a contarse con bocetos donde los postes de concreto ostentan una composición de tres colores, estos no se aplicaron por carecerse de cualquier vestigio pictórico que habría clarificado la imagen original de la obra.

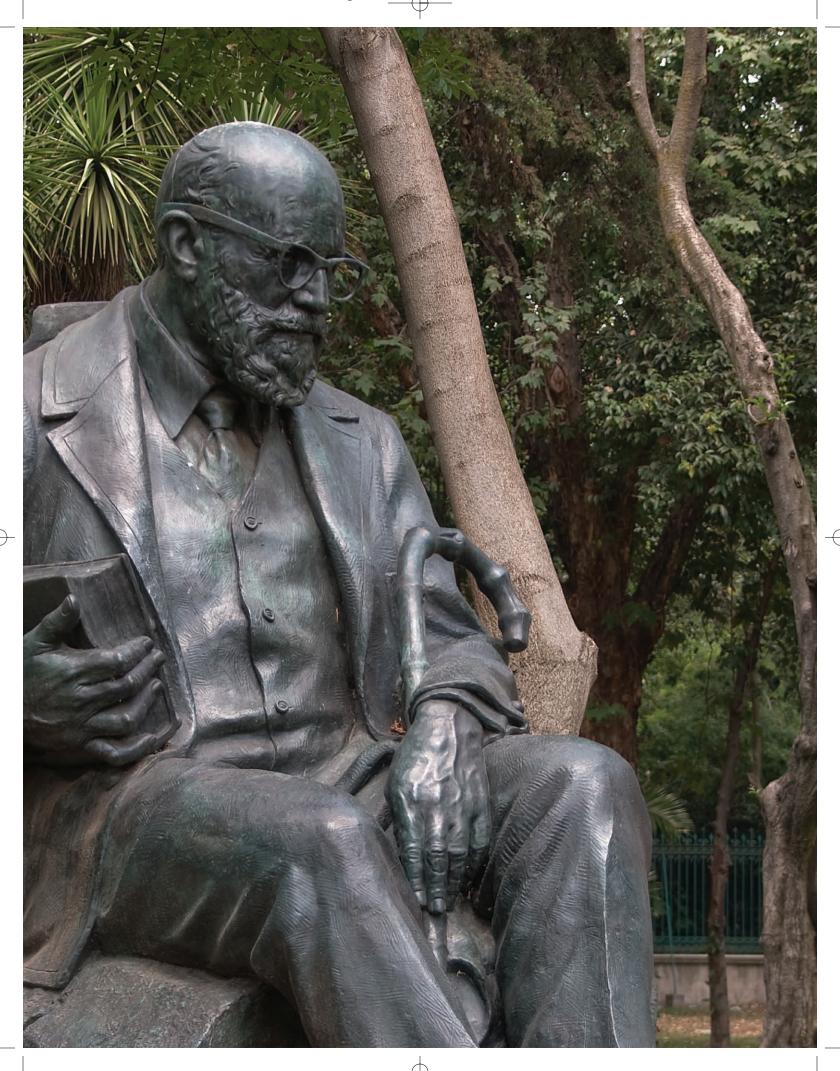
Antes.

A nivel estructural, la obra se encuentra en buen estado de conservación; sin embargo el deterioro se debe a su exposición al aire libre. En la superficie había suciedad acumulada a causa de agentes ambientales, algunas manchas eran producto de la resina de los árboles circundantes y de las deyecciones de aves. En la base se observaban concreciones de lodo debido a que la escultura está erigida sobre un montículo de tierra, que se había deslavado por la lluvia y el frecuente riego de la zona, dejando a la vista su base de anclaje. Algunos puntos de unión, a base de soldadura y tornillos, mostraban corrosión activa que comenzaba a invadir la superficie de bronce.

Primeramente, se realizó una limpieza mecánica con fibra natural de *xi-xi* con el propósito de eliminar la suciedad depositada en superficie. Una vez liberada, se procedió a desprender los productos de corrosión y pasivar zonas donde permanecía activa.

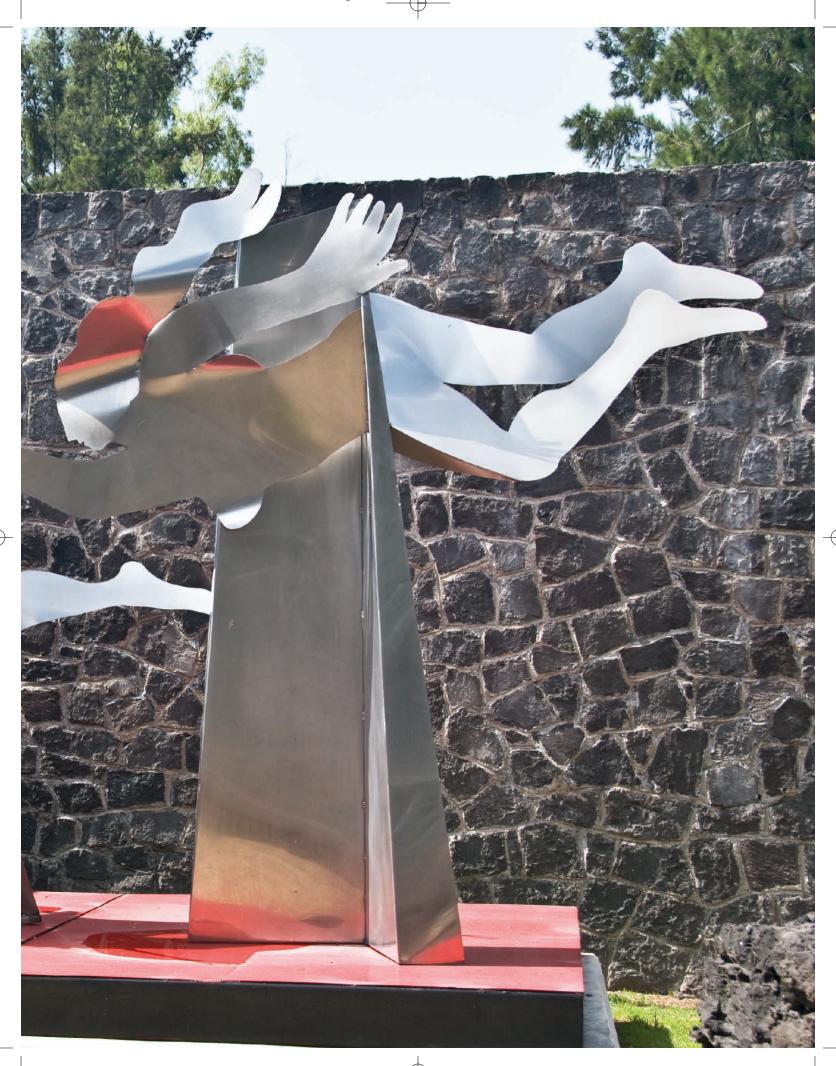
Antes.

su base durante una ventisca ocurrida el 23 de febrero de 2009. El impacto de caída provocó deformaciones en una de las láminas de acero, aunado a esto, era visible la suciedad y las zonas de corrosión activa dada su ubicación en el exterior.

La intervención de la obra se realizó estando la obra en la nueva ubicación. Fue indispensable corregir las deformaciones ocasionadas por la caída y evitar irregularidades en la zona de mayor deterioro. Para complementar el proceso de limpieza se uso crema para acero inoxidable aplicada con manta de algodón y una pulidora con el fin de recuperar nuevamente el brillo opaco por el paso del tiempo. Finalmente, fue recubierta con hexametafosfato de sodio como recurso de protección contra la oxidación.

El grado de oxidación presente en la zona de contacto con el suelo de ambas bases fue determinante para tomar la decisión de escardarlas con cepillos de acero y retirar, de esta manera, los productos de corrosión. Enseguida, se recubrieron con hexametafosfato de sodio con el objetivo de pasivar la oxidación y aplicar dos capas de pintura antioxidante como medida preventiva a futuro.

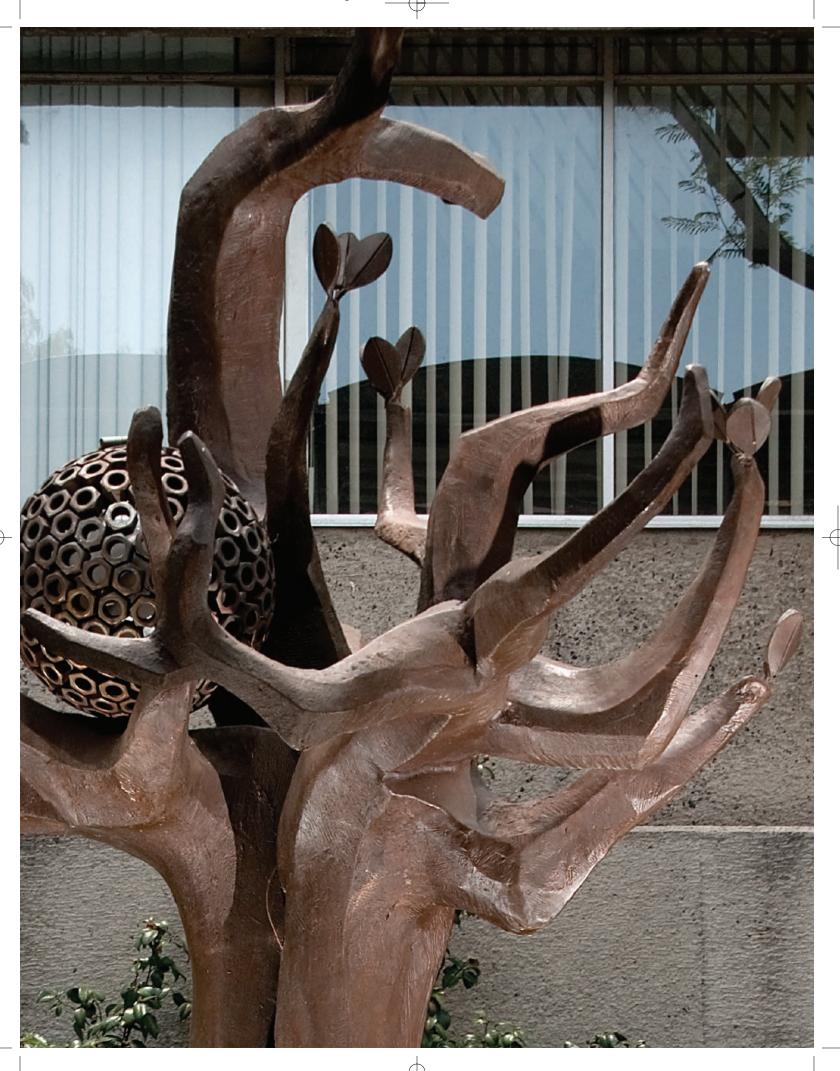
Antes.

La obra presentaba suciedad, polvo y escurrimientos de lluvia provocados por su exposición a la intemperie. Existían daños ocasionados por agentes biológicos como deyecciones, anidamientos de aves y manchas de resinas exudadas de árboles circundantes.

La limpieza con fibras de *xi-xi* y agua, eliminó la materia ajena depositada en la superficie de la obra; sin embargo fue necesario emplear ácido nítrico al 2% para retirar los productos de corrosión.

Se decidió dar un acabado a la escultura con el propósito de protegerla de los agentes del ambiente y recuperar sus características visuales. Dicho acabado consistió en patinar químicamente con nitrato de fierro concentrado, con un recubrimiento final de candelilla y cera natural color neutro fijado con calor, lo que protegerá al metal de la corrosión y evitará cambios en el tono de la pátina artificial.

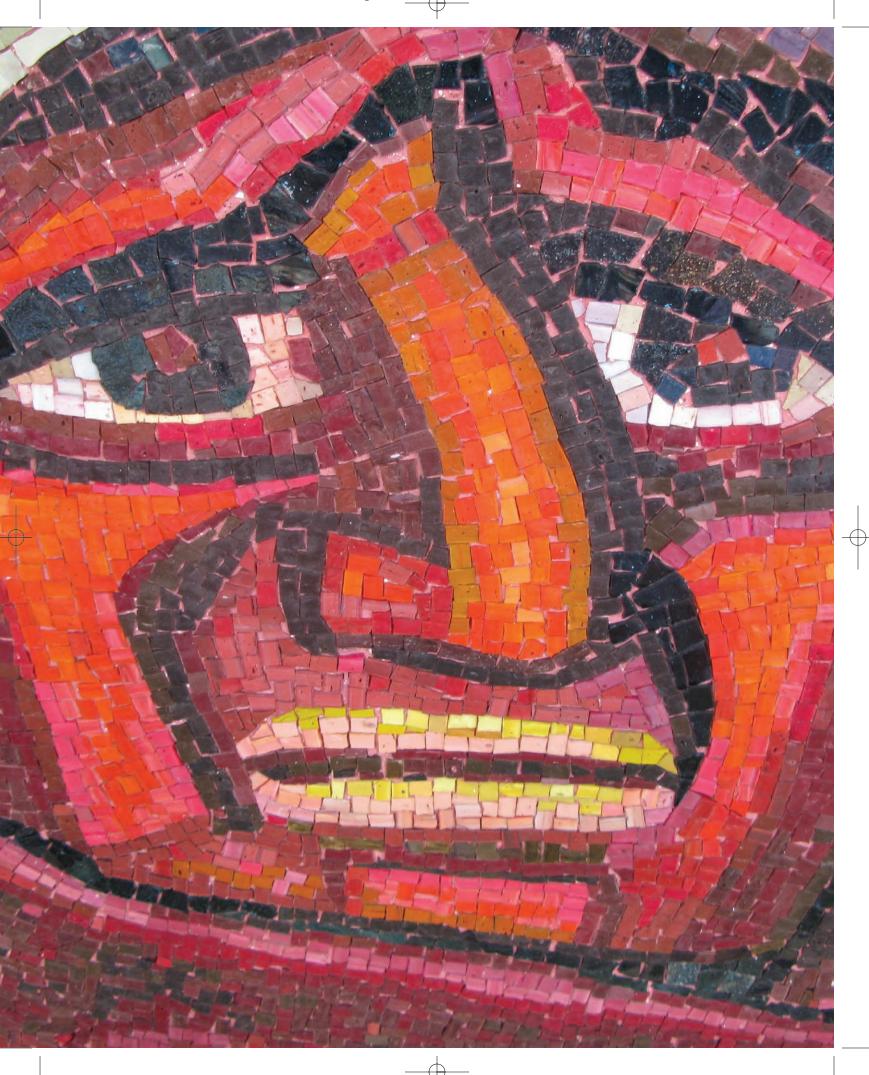
Antes.

Los resultados arrojaron que la condición estructural del muro no exhibía ningún problema que pusiera en riesgo la permanencia de la obra, por lo cual se determinó que las principales causas de deterioro son su exposición directa al agua de lluvia y a partículas contaminantes, además de ciertos problemas derivados del propio sistema constructivo, los cuales dañaron al mortero de cemento y su anclaje al muro, formando oquedades considerables en varias zonas;

el detrimento de dicho mortero derivó en la falta de sujeción de las teselas, ocasionando su desprendimiento y pérdida, lo anterior favorecido por la falta de amarre de las mismas al no existir un rejunteo generalizado, quedando muchas parcialmente sueltas durante la inserción. Se observaron fisuras superficiales derivadas del propio daño del mortero, lo cual influyó en la pérdida de mosaico.

El material vítreo, exhibía daños mínimos en cavidades, microfisuras y canales atribuidos a defectos en su factura, así como sedimentos provocados por su exposición a la intemperie, los cuales no interferían con la apreciación de los colores y no constituían un factor de degradación importante.

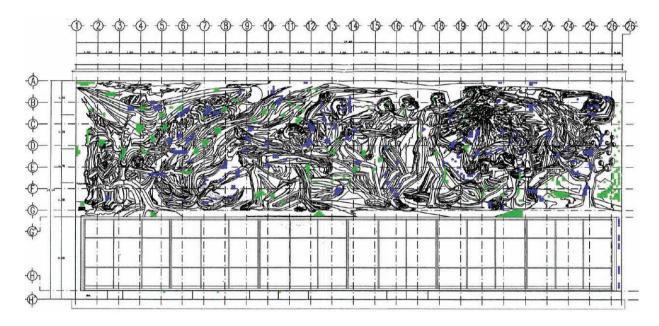
Esquema que muestra las áreas repuestas. (Levantamiento: CENCROPAM-INBAL).

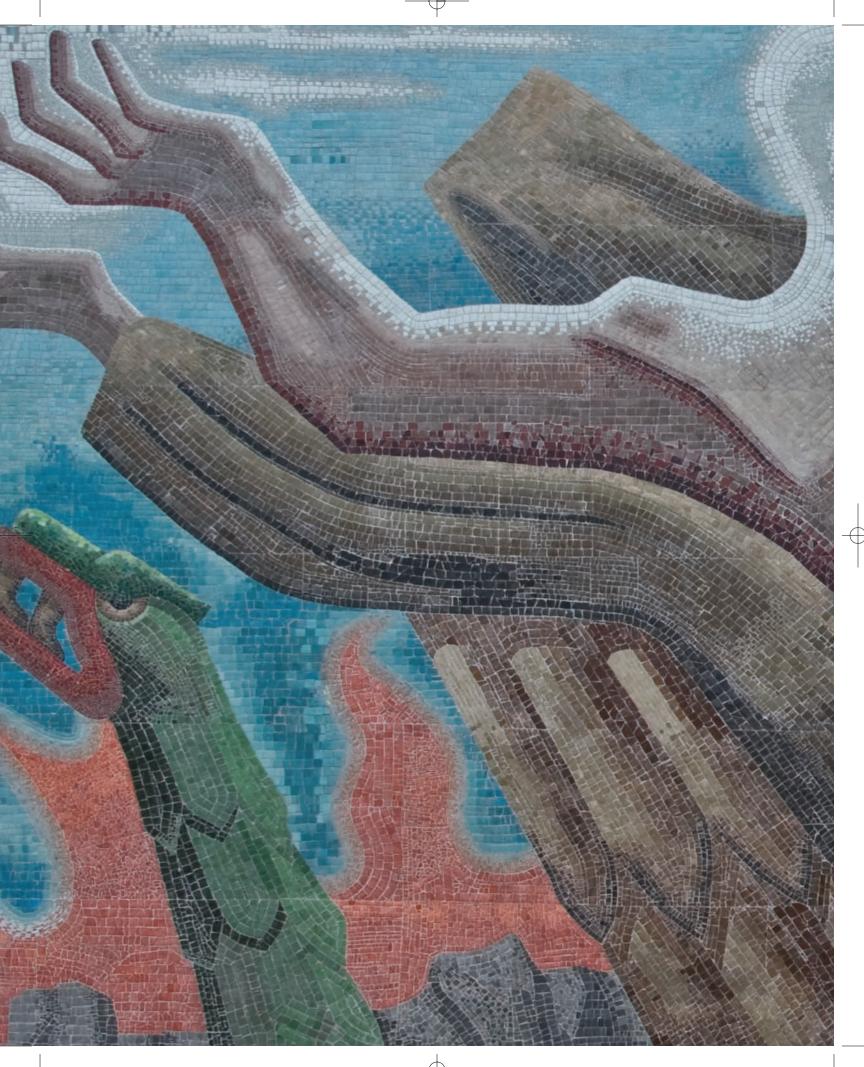
Antes.

Para precisar su estado de conservación, durante 2009 el Centro Nacional de Conservación y Restauración del Patrimonio Artístico Mueble (CENCRO-PAM del INBAL), realizó un levantamiento de deterioros que determina que el soporte del muro se encuentra en buen estado de conservación, a pesar de que algunas fisuras coinciden con las juntas de las teselas sin poner en riesgo su estabilidad estructural.

En algunas zonas, el material cementante usado para el anclaje de las teselas presenta un grosor mínimo, por eso éstas se desprenden con facilidad, aunado a acciones mecánicas. Mediante percusión, se localizaron áreas con oquedades, algunas ocasionadas por filtraciones de humedad y otras por disgregación de material a causa del continuo golpeteo de pelotas lanzadas por los estudiantes, lo que ha propiciado que el material vítreo esté fisurado, fracturado o llegue a desprenderse.

La degradación material de las teselas se debe a acciones del intemperismo, que involucra la exposición constante a los factores ambientales e incluso humanos. La acción de la humedad pluvial sobre mosaicos, además de desvitrificar el material, promueve el desarrollo de actividad biológica, volviendo las teselas deleznables, frágiles e inestables.

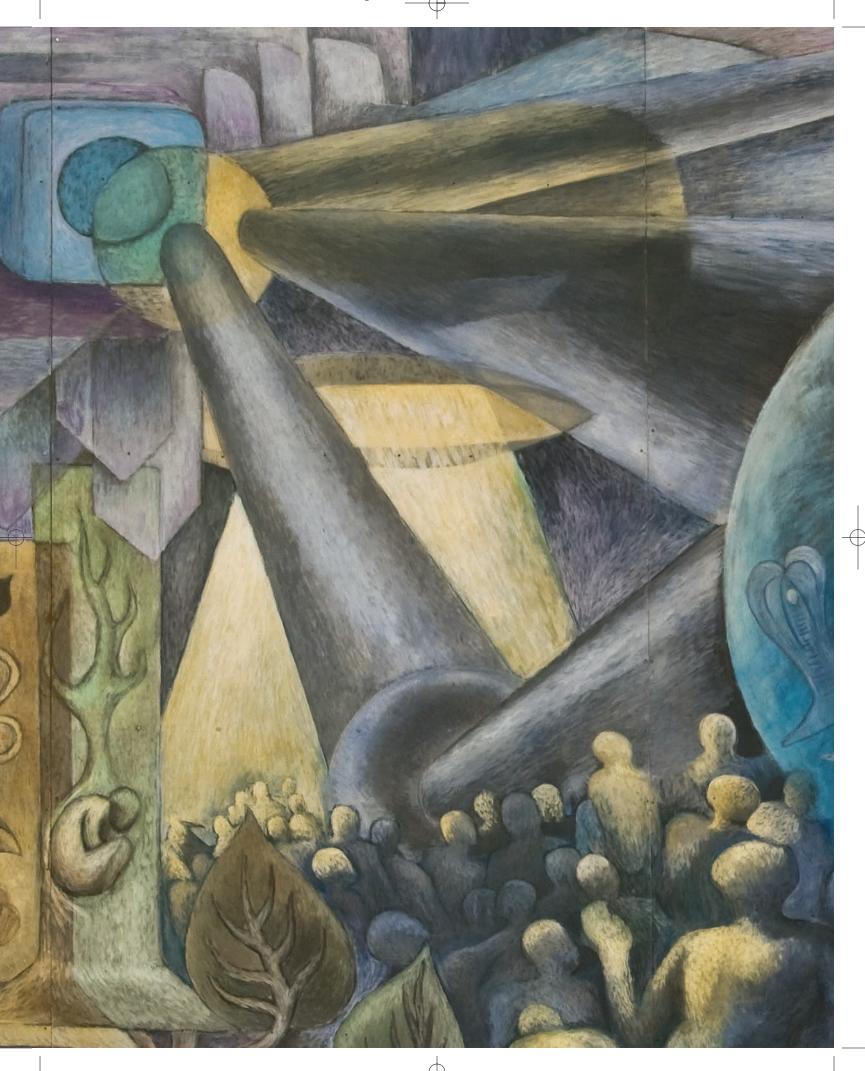
Antes.

Los principales daños consistían en faltantes y escamación de estratos pictóricos, además de la rotura y disgregación del Fibracel® en las esquinas y las áreas circundantes a los clavos. Asimismo, había rayones, manchas de pintura vinílica y una gruesa capa de polvo y suciedad en super-

Comenzó con el desmontaje de los paneles, una limpieza mecánica para remover todo el polvo acumulado y el fijado de la capa pictórica utilizando Mowilith®; dicho adhesivo también se usó para consolidar el Fibracel® deteriorado, inyectándolo y prensándolo entre las láminas para garantizar un resultado correcto.

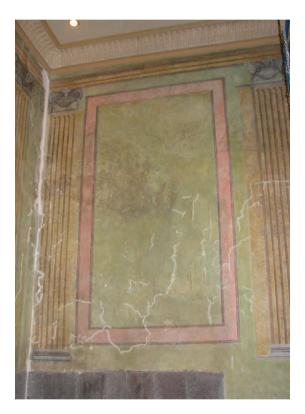
Toma general de uno de los muros durante el resane.

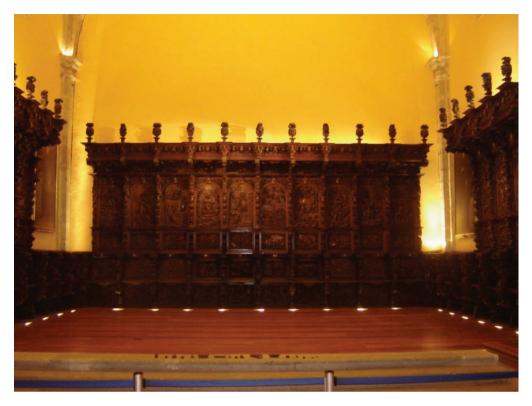
Antes.

Durante los años 2006 y 2007 se efectuaron limpiezas superficiales de la sillería para retirar el polvo depositado en superficie, sin embargo, durante el desarrollo de dichos trabajos, se detectaron varios elementos inestables, otros completamente desprendidos y sin ubicación, además de abrasión asociada al uso y fricción, grietas, suciedad, desajuste y fractura de dos sitiales debido a que la falta de un apoyo correcto de los asientos venció la bisagra dañando la madera circundante. También existía acumulación de escombro al interior del dosel y desfases relacionados con los movimientos de asentamiento del inmueble.

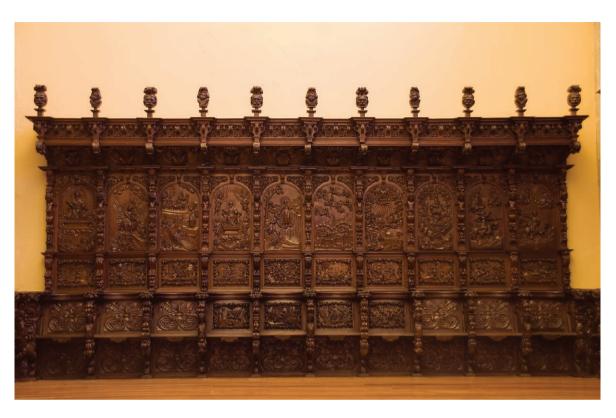
Después.

Con respecto a los dos sitiales más dañados, además del tratamiento descrito en las fracturas, se colocaron injertos de caoba para apoyar correctamente las bisagras y se acondicionaron tacones de madera protegidos con fieltro para que el asiento se mantuviera en una posición correcta al bajarlo; en lo que respecta a los espacios, éstos se rellenaron con una pasta de aserrín, cola y blanco de España.

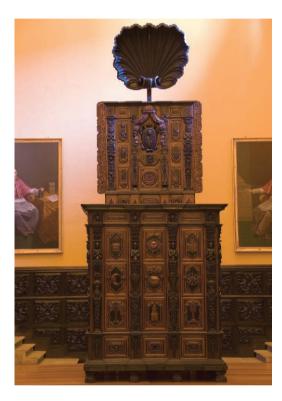
Cátedra, fin de proceso.

Para evitar el ingreso de polvo y material ajeno al interior del mueble, se instalaron en la parte superior placas de acrílico hechas a la medida de cada sección y removibles si se desea llevar a cabo labores de mantenimiento en el sistema de iluminación.

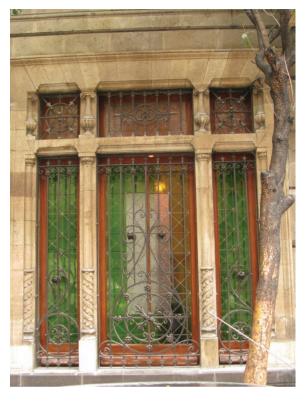
Antes.

El principal deterioro fue producto de la inestabilidad estructural por falta de contención perimetral así como por la ausencia de elementos rígidos de soporte, propiciando desprendimientos en el mastique debido al peso así como graves deformaciones de plano que ponían en riesgo su integridad. Para evitar el colapso, de manera emergente se pusieron refuerzos de cinta engomada. Respecto al emplomado, éste había perdido rigidez y algunos puntos de unión se encontraban muy frágiles.

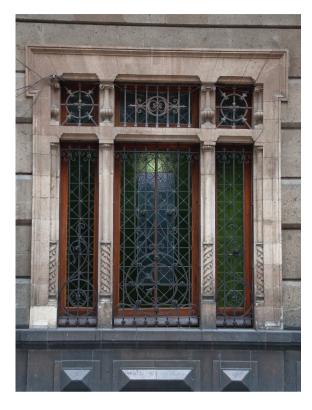
Después.

Se retiró la cañuela de plomo que había perdido resistencia y no cumplía con su función de sujeción, y se restituyó por cañuela nueva, así mismo, se colocaron refuerzos de soldadura en algunos puntos de unión inestables. Posteriormente, se volvió a colocar pasta en los cantos del emplomado.

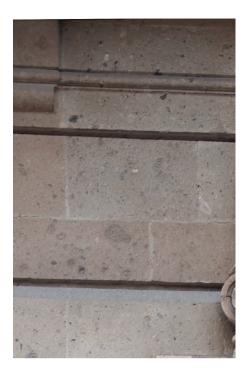
Detalle final.

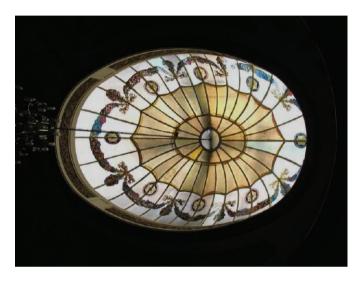
Antes.

El domo presentaba polvo y suciedad acumulada tanto en el interior como en el exterior de su superficie. Estructuralmente se encontraba en buenas condiciones pese a que algunos elementos de vidrio estaban fracturados.

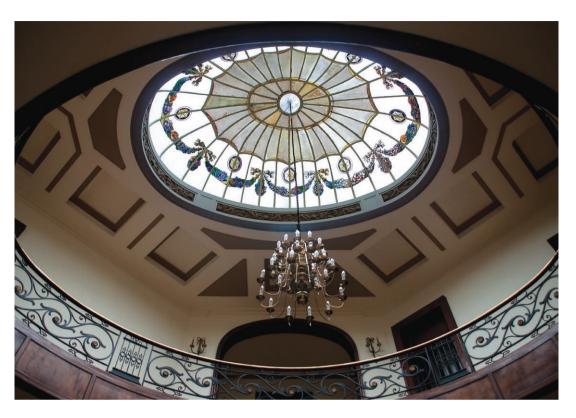
Después.

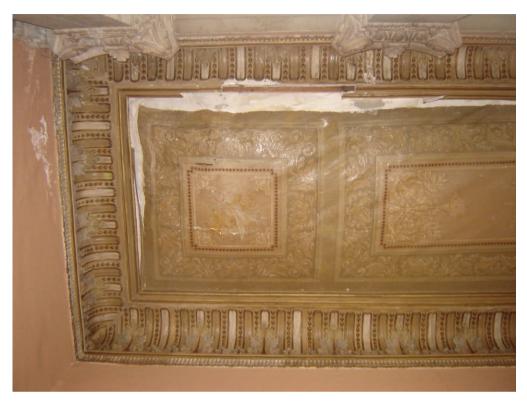
Antes, detalle.

Los daños eran múltiples, principalmente el colgamiento del soporte textil por aproximadamente treinta centímetros, en uno de los extremos, además de escamación, craqueladuras, roturas y desprendimientos de las tiras de papel, problemas derivados de la inestabilidad del sistema constructivo, ya que el espesor de los hilos y la trama abierta del lienzo disminuyeron su resistencia. De igual forma, la unión al bastidor era muy débil, sobre todo considerando la dimensión y el peso del cielo raso, por lo tanto, la banda de tela se desprendió. Asimismo, la contracción de las fibras de

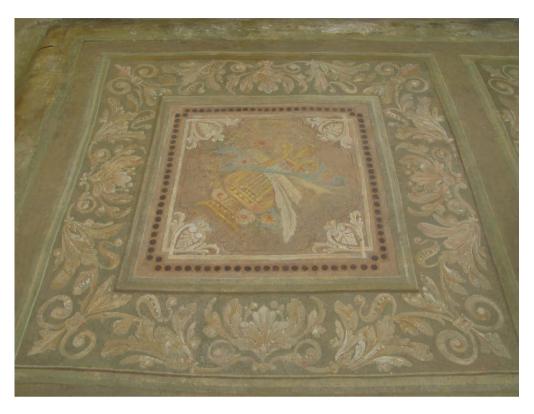
Después, detalle.

las decoraciones de yeso perimetrales, la cuales se velaron también como medida precautoria, usando *tissue* y carboximetilcelulosa. Para bajar el cielo raso, las tiras de algodón que servían de unión se desprendieron completamente de las molduras y la pieza se enrolló en un sonotubo de suficiente diámetro para evitar fracturas.

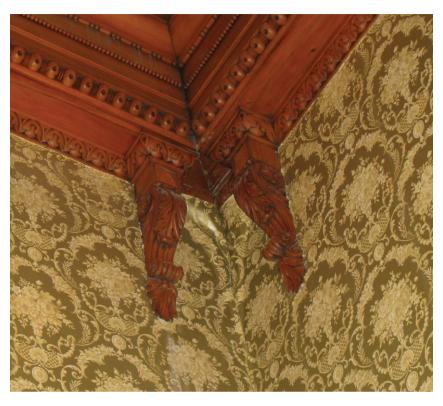
Antes.

La tapicería del Salón Rojo exhibía deterioros consistentes en el desprendimiento de varias secciones del papel, principalmente en las esquinas y cerca del arranque del plafón, así como el arrastre de fragmentos del aplanado de yeso.

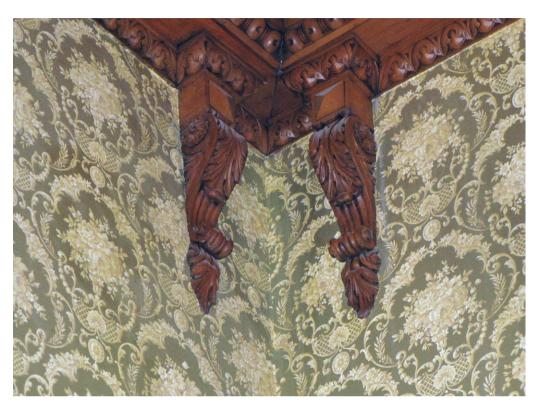
Después.

Los tratamientos iniciaron con una limpieza mecánica superficial con brochas y brochuelos de pelo suave para eliminar el polvo depositado en superficie, posteriormente se efectuaron pruebas de solubilidad para corroborar la resistencia del

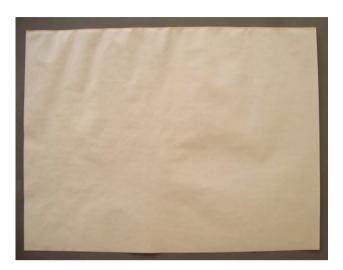
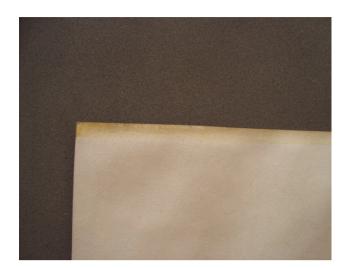
Manchas de adhesivo.

Ambas obras presentaban franjas amarillentas en las cuatro orillas, que a juzgar por su apariencia, son parte de la impresión de las reproducciones ya que es probable que desde un principio tuvieran estos deterioros. Sin embargo por la parte posterior se identificaron residuos de cintas adhesivas envejecidos pero que no habían penetrado las fibras del papel. El montaje de las obras era viejo y se habían descuidado al grado que estaban desprendidas y con pérdida del plano.

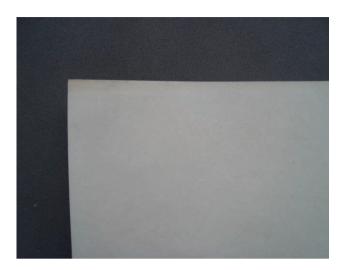
Manchas de adhesivo eliminadas.

En principio, se desprendieron de su montaje original y después se quitaron los restos de cintas adhesivas que se encontraban por el reverso de las obras. Es importante precisar que la tinta resultó

sensible a algunos solventes por lo que la eliminación de los residuos se logró utilizando cataplasmas de atapulguita ligeramente humedecidas con el disolvente. Sin embargo, no se obtuvo el resultado esperado, aunque se consiguió un muy buen avance.
