Memoria de Restauración *2007*

UNIVERSIDAD NACIONAL AUTÓNOMA DE MÉXICO
DIRECCIÓN GENERAL DEL PATRIMONIO UNIVERSITARIO

Durante el ejercicio 2007, con recursos del Fondo para el Fortalecimiento del Acervo Cultural, se restauraron obras importantes de distintos espacios universitarios. Tales acciones han quedado registradas en esta *Memoria* organizadas a partir de los rubros de pintura, escultura, murales, vitrales y labores de conservación partiendo, en primera instancia, de una investigación histórica sobre la propia obra y del artista que la concibió, para después continuar con la descripción de los daños y del proceso de restauración al que fue sometida. Para la mejor comprensión de lo aquí expuesto, se incluye al final de la *Memoria* un glosario de términos de restauración y de arquitectura para el lector no especializado.

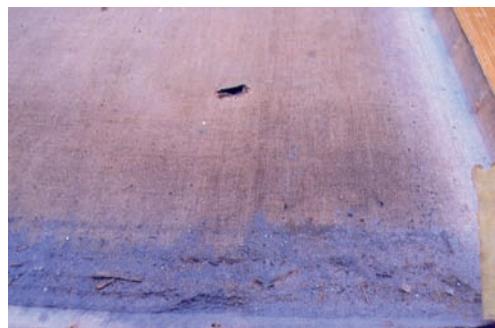
Acumulación de polvo y suciedad.

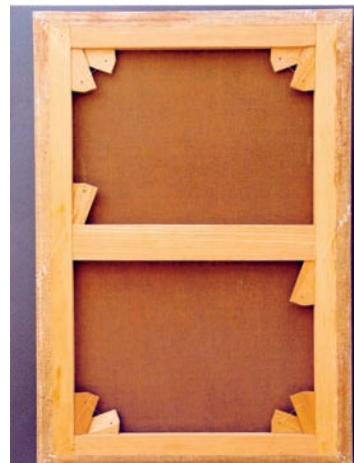
Vista del nuevo bastidor de cedro con cuñas.

un nuevo bastidor de cedro con cuñas el cual provee estabilidad a la obra y facilita la tensión de la tela en caso de haber elongación nuevamente.

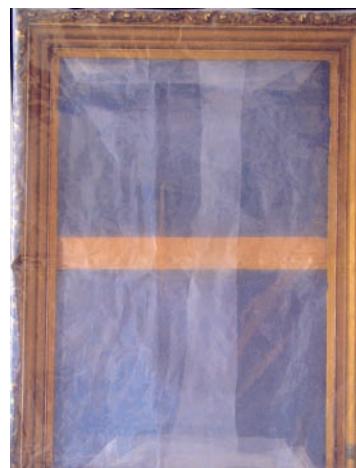
Fumigación del marco.

En cuanto al marco, primero se fumigó en cámara cerrada para garantizar la desaparición de insectos xilófagos. Al finalizar esta tarea, la madera necesitaba consolidación pues había una gran cantidad de cavidades que formaron los insectos en el interior por lo que se empleó Paraloid B72® aplicado mediante inyección. Como existían varios faltantes en las tiras de madera,

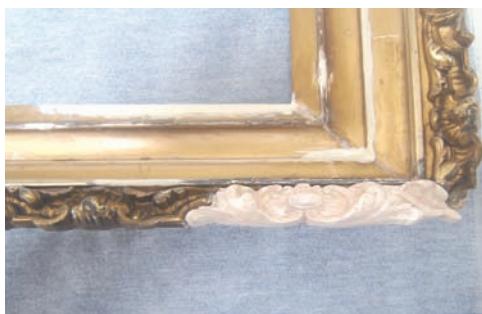
Colocación de la reposición.

éstos se repusieron con madera similar a la original; en el caso de los faltantes del relieve, se elaboraron con resina araldith tomando como molde otras secciones del mismo marco. Después, se resanaron los faltantes con blanco de España y se reintegró el color con el fin de homogeneizar el acabado dorado del marco utilizando hoja de oro de 23 quilates, mica y cera, y como referencia el tono de la pátina natural del marco para evitar cualquier interrupción visual.

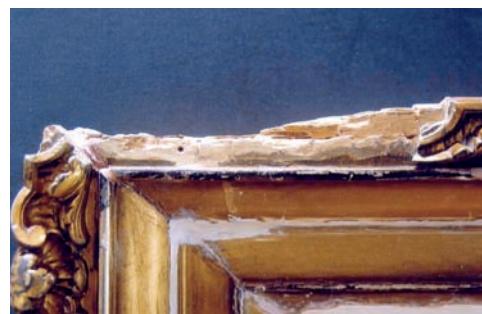
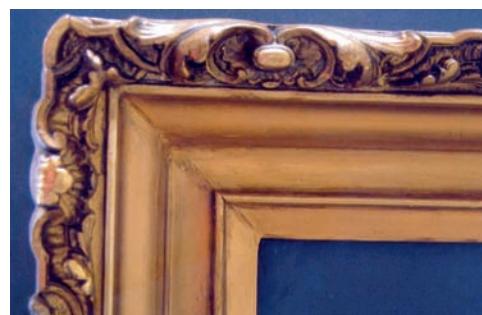
Comparación de una sección antes y después de la reposición.

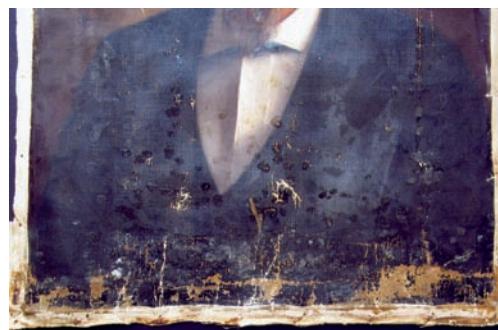
Pérdida de capa pictórica en la parte inferior.

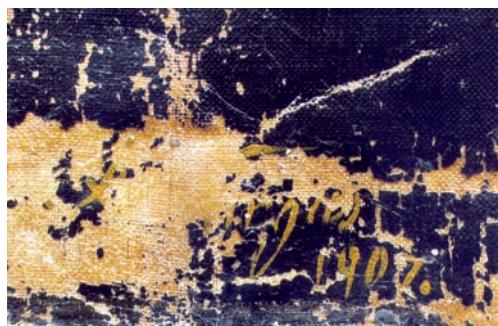
Pérdida de capa pictórica en la firma.

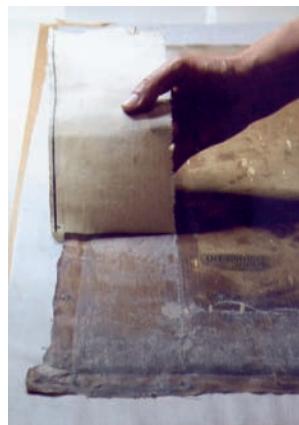
Eliminación de bandas adheridas anteriormente.

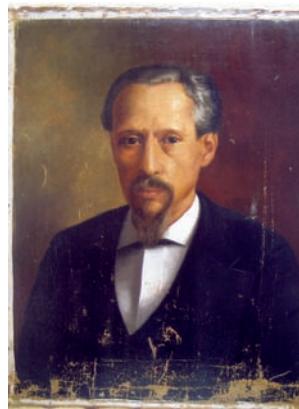
Apariencia de la obra al terminar el reentelado a la cera-resina.

Al concluir la limpieza del lienzo se evaluó su estado material observándose que la fibra textil se encontraba degradada, por lo que se decidió llevar a cabo un reentelado empleando el método a la cera-resina, el cual además de adherir la nueva tela al soporte original consolida todos los estratos pictóricos, disminuye la respuesta del lienzo a los cambios de humedad y temperatura y facilita la tensión de la pintura al bastidor. Concluido este paso, se develó el cuadro y se montó en un bastidor de cedro con cuñas.

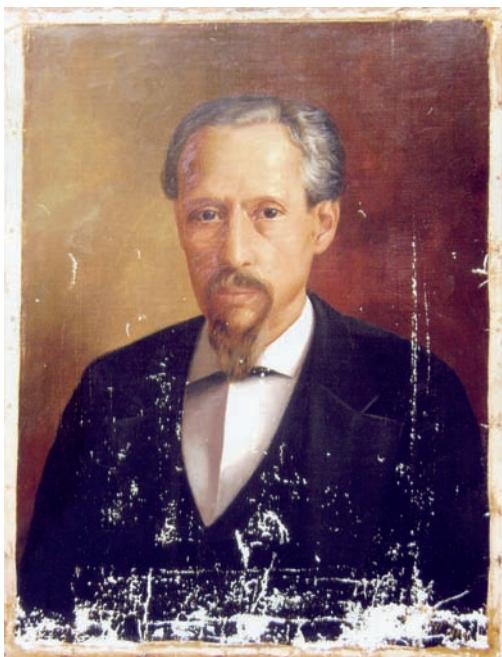
Resane de faltantes.

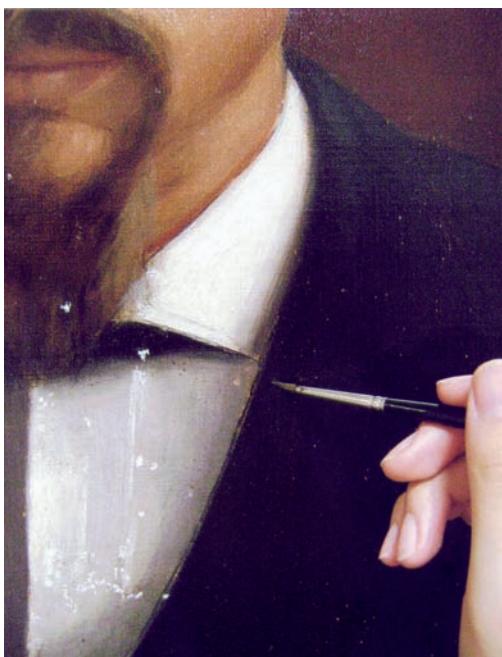
Reintegración cromática en faltantes.

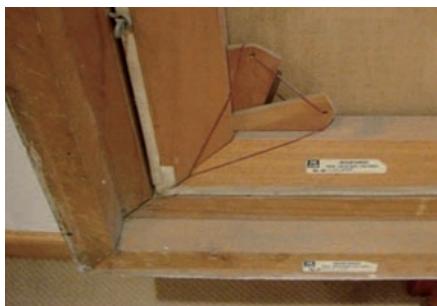
Detalle de cuñas, reverso.

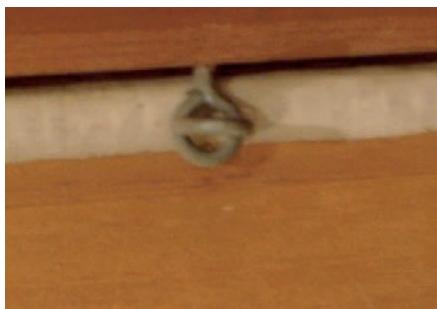
En esta obra era posible apreciar la acumulación de polvo y suciedad por ambas caras. En una intervención anterior se aplicó una delgada capa de barniz acuoso que contenía residuos contaminantes; es probable que el cuadro estuviera expuesto a algún tipo de humedad generando manchas de escurrimiento en esta capa de protección. Además de faltantes en la capa pictórica así como en la imprimatura, era notoria una rotura y dos pequeños golpes que deformaron no sólo el soporte sino que alteraron la base de preparación y la capa pictórica; aunado a esto se observó que el bastidor no correspondía con el tamaño del lienzo.

Sistema de montaje al marco, reverso.

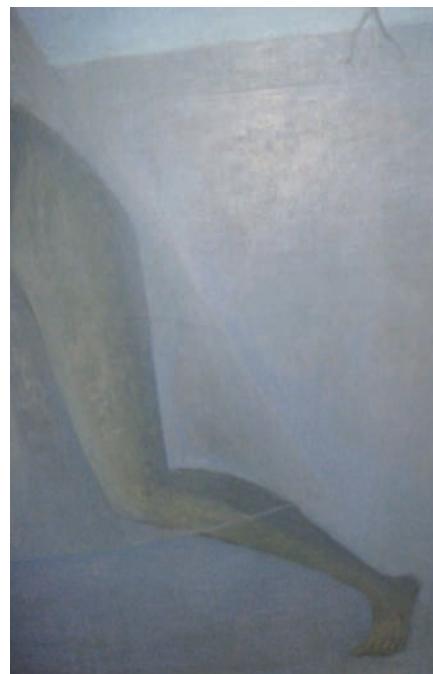
Detalle inferior derecho.

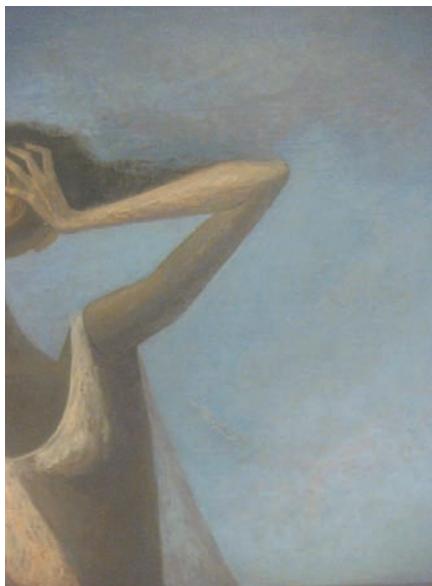
Detalle de reintegración cromática.

Liberada de suciedad, se consolidó la capa pictórica a la base de preparación con Beva D® aplicada con pincel. La rotura se cerró con una película Beva 371® utilizando un termosellador que unió las orillas de la zona deteriorada para recuperar el plano original. Finalmente se aplicó pasta de resane marca Modostuc® para igualar el nivel original del plano. La reintegración cromática se realizó con pinturas al barniz igualando el color de fondos y formas.

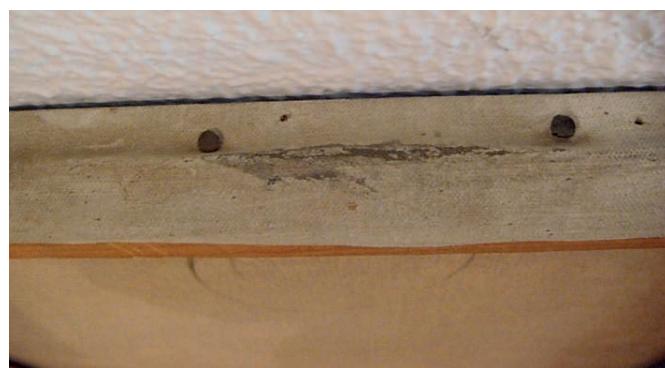
El barniz estaba oxidado lo que provocó que los colores cambiaran demeritando el paisaje, además de que se apreciaban importantes depósitos de polvo y suciedad. En el soporte había una rotura y faltantes de la capa pictórica en diversas áreas del cuadro junto con craqueladuras producidas por una incorrecta tensión del lienzo al bastidor y el aflojamiento del lino debido a que el bastidor era un poco más reducido que el lienzo.

Método de sujeción antes de los procesos.

Como el bastidor era uno de los principales causantes de deterioro, se optó por cambiarlo por uno móvil de cedro con dos travesaños verticales. El lienzo se montó al bastidor con grapas las cuales se cubrieron con cinta adhesiva libre de ácido para después fijarlo al marco. Es importante señalar que la obra no se barnizó ya que este proceso podría alterar el acabado de la capa pictórica aportando brillo o excesiva maticidad a la superficie.

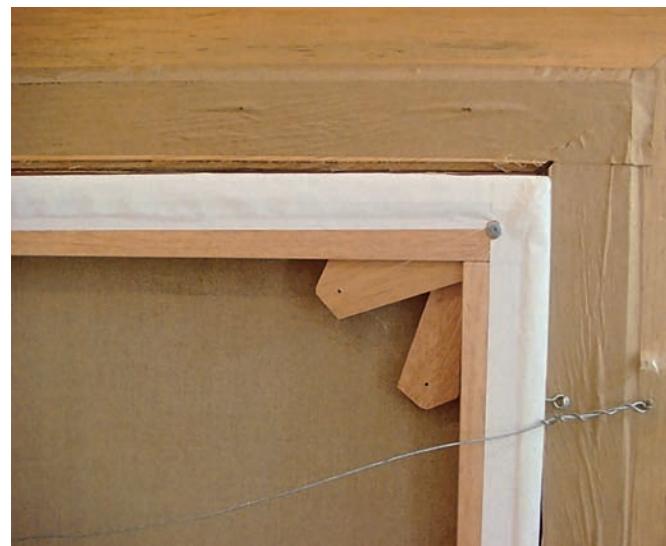
Detalle del bastidor. Fin de procesos.

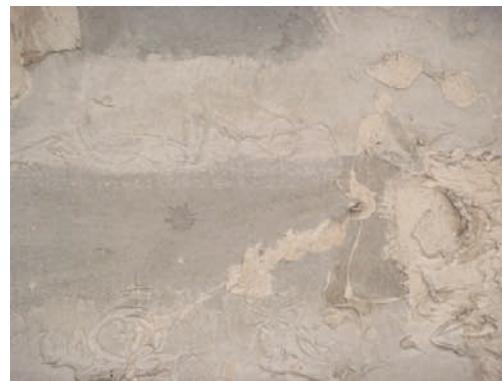
Detalle de las manchas y suciedad.

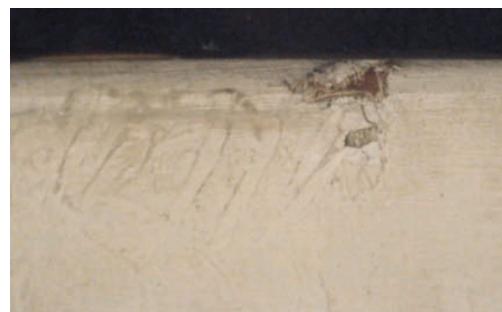
Craqueladuras y rotura del lienzo por tensión inadecuada.

En cuanto a las roturas, se adhirieron los bordes y se reforzó con película de Beva 371® aplicada con calor. Una vez que el soporte de la obra se estabilizó, se procedió a consolidar la base de preparación aplicando Beva D® con un pincel. Después se resanó y recuperó el nivel de esta misma base con Modostuc®. Como el bastidor no correspondía al lienzo fue necesario cambiarlo por uno nuevo de cedro. Lamentablemente las pestañas perimetrales de la obra no proporcionaban la suficiente cantidad de tela para sujetarla al soporte por lo que se colocaron bandas perimetrales que aseguran una mayor estabilidad a toda la pieza. A partir de estos dos últimos procesos mencionados se pudo colocar la tela al soporte con grapas que se cubrieron con cinta adhesiva libre de ácido. A continuación se realizó la reintegración cromática de los resanes aplicados.

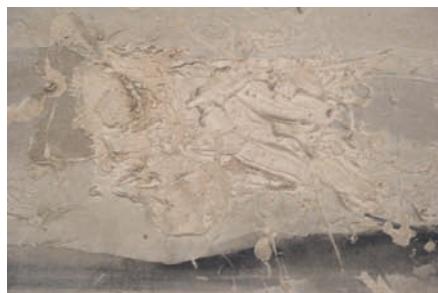
Polvo y suciedad depositada en zonas con textura.

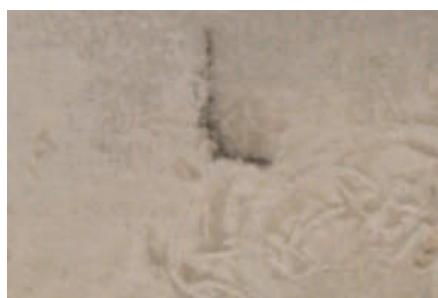
Rotura antes del proceso.

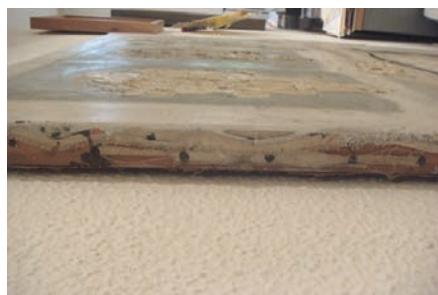
Sistema de sujeción antes del proceso.

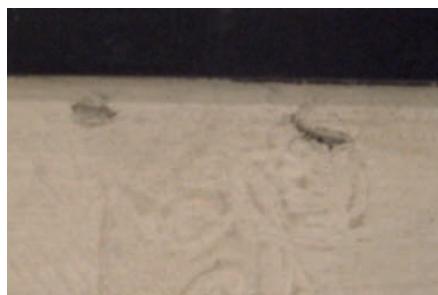
Faltantes de capa pictórica.

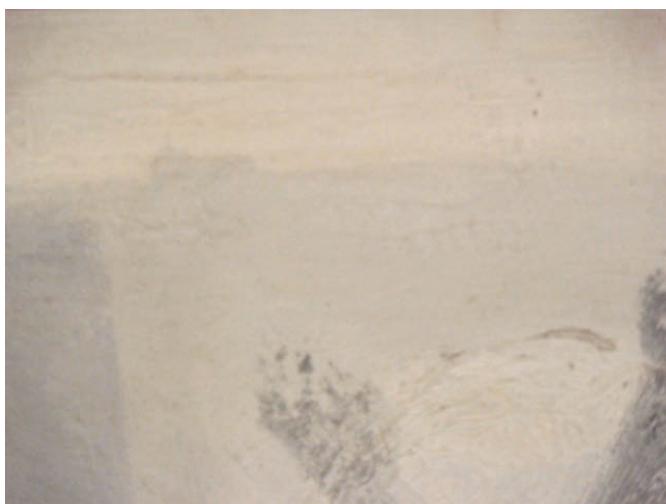
Reintegración de la rotura.

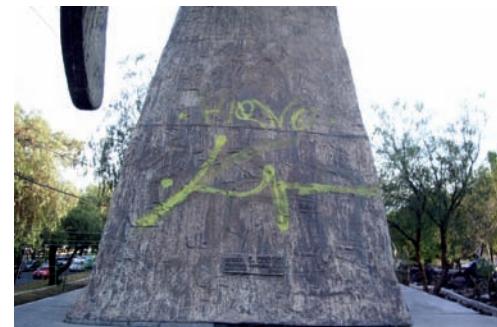
Graffiti.

detergente Photo-flo®, el cual debido a su naturaleza no iónica detiene las reacciones con el metal; para la limpieza de las concreciones mayores se emplearon cepillos de nylon. En cuanto a los grafitis, se retiraron con thinner enjuagándose la superficie perfectamente después de finalizada la remoción. Con respecto al acabado blanco, éste se eliminó mediante métodos mecánicos y químicos utilizando cepillos de nylon en combinación con EDTA y tensoactivos. Finalizados estos procesos, se hizo una pasivación con el objetivo de proteger al metal, para lo cual, debido a las características de la obra y la pátina que presentaba inicialmente, se empleó sulfuro de amonio que forma la capa pasiva en superficie y provee una apariencia similar al terminado original. Por último, se aplicó una capa de cera microcristalina para incrementar la protección de la obra ante las diferentes causas de deterioro que diariamente actúan sobre la pieza.

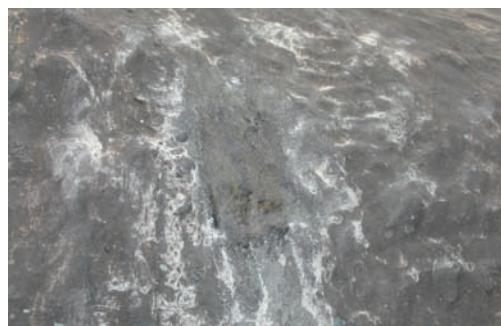
Polvo y suciedad en superficie.

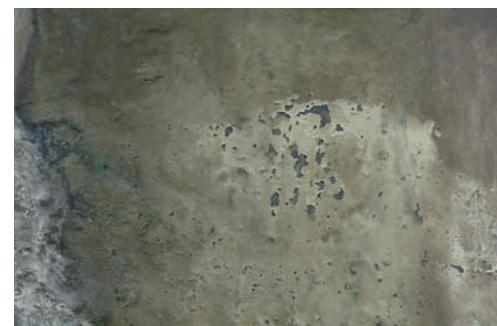
Desprendimiento del acabado blanco.

Al mismo tiempo se realizaron diversas calas en la escultura para identificar el acabado original de la obra con lo cual se apreció que, debajo de la última intervención, existía una capa café-negro de apariencia heterogénea muy similar a ciertas pátinas en piezas de bronce y que al realizar los análisis a la gota se identificó como sulfuros de cobre; dicho acabado se comparó con otras piezas de similar material realizadas por el artista, con lo cual se pudo corroborar que varias de ellas tenían la misma apariencia heterogénea que resalta la textura del metal y ofrece una vibración entre el tono de la pátina y el bronce. Los análisis también permitieron ver que la corrosión presente en las soldaduras y en la superficie de la pieza era pasiva, es decir, una vez formada no continúa atacando el metal; sin embargo, sí constituye una alteración estética importante.

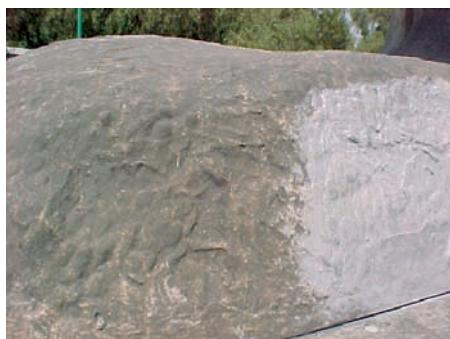
Eliminación de la capa blanca.

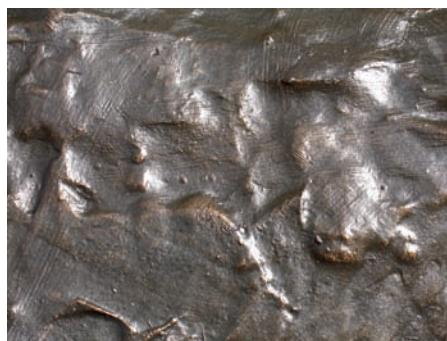
Apariencia final de la superficie.

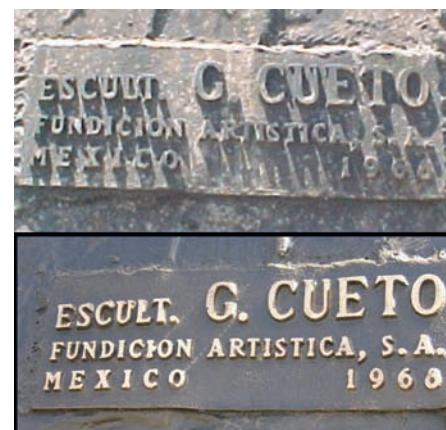
Comparación de la placa antes y después de la intervención.

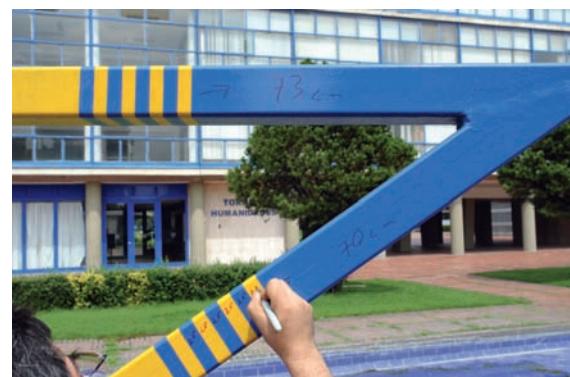
Toma de medidas de las áreas a colorear.

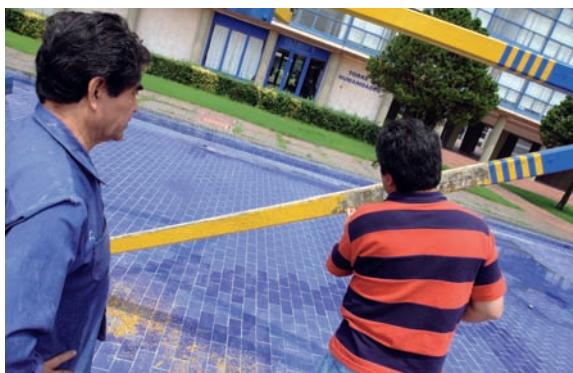
Eliminación de capa pictórica.

Obtenidos los colores originales y las medidas, se decapó la pintura deteriorada y la capa de protección (*primer*) dejando expuesto el metal. Se eliminó la corrosión que presentaba la base de la escultura, se aplicaron tres capas de protector metálico gris en toda esta zona y después se le dieron cuatro manos de pintura con una pistola de aire.

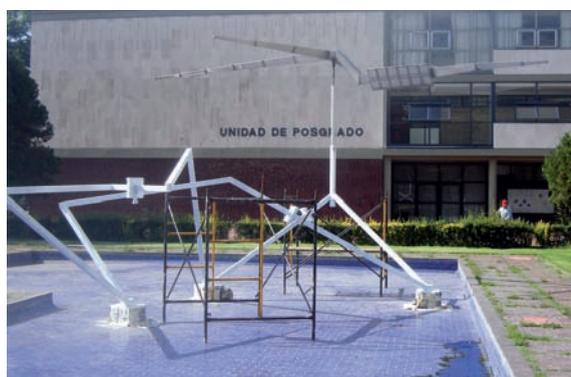
Primer aplicado en la base.

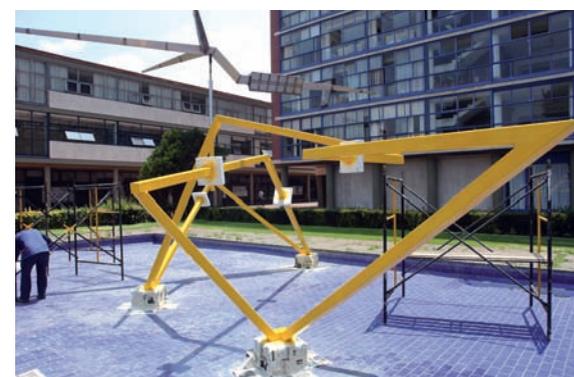
Aplicación de color base amarillo.

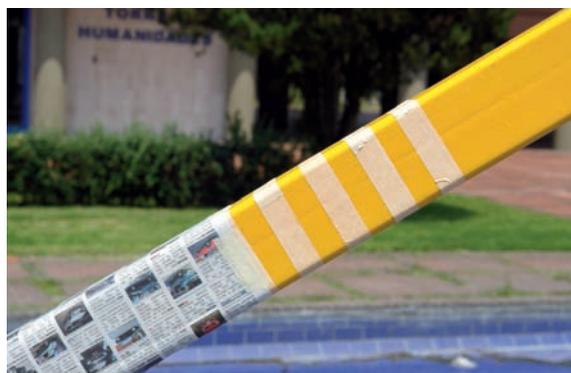
Enmascarillo previo a la aplicación de color azul.

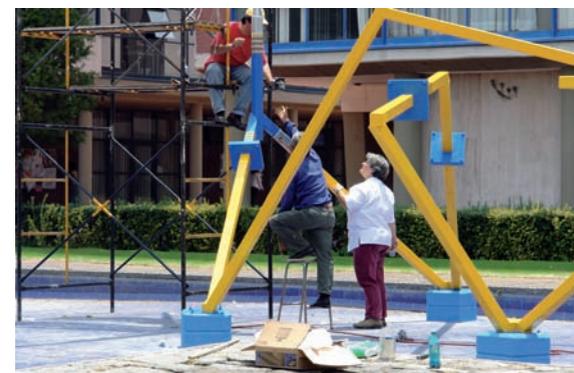
Aplicación de pintura en el pivote.

En la veleta se repusieron algunas escuadras faltantes y se empleó un limpiador/pulidor no abrasivo para aluminio con el propósito de recuperar las propiedades del metal. Enseguida, se reparó el mecanismo giratorio y en el pivote se dieron cuatro capas de pintura color aluminio. Finalmente, se repararon las bases de concreto, se protegieron con pintura para alberca color azul y se repusieron las tuercas faltantes que sujetan la escultura a las bases.

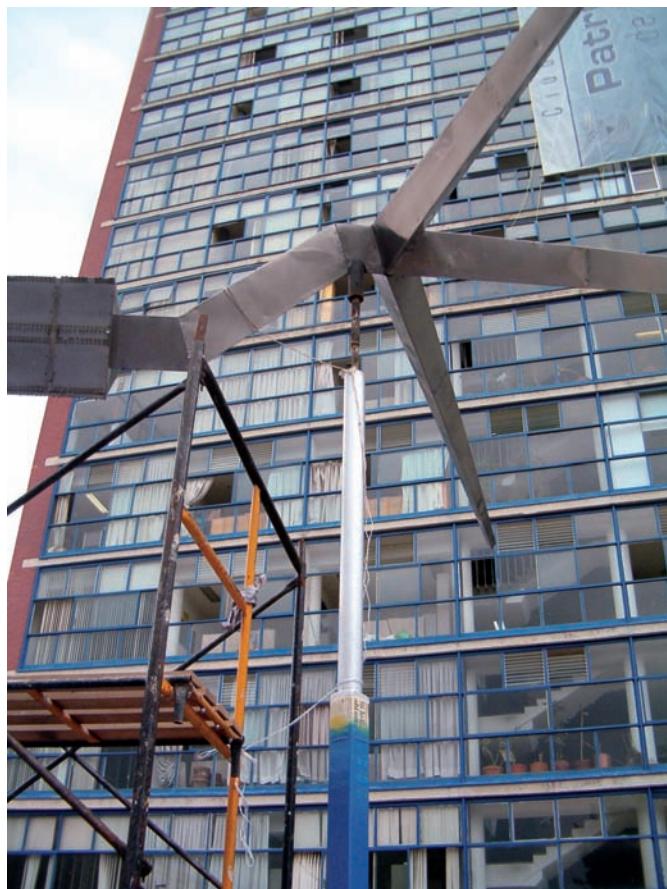
Limpieza del aluminio.

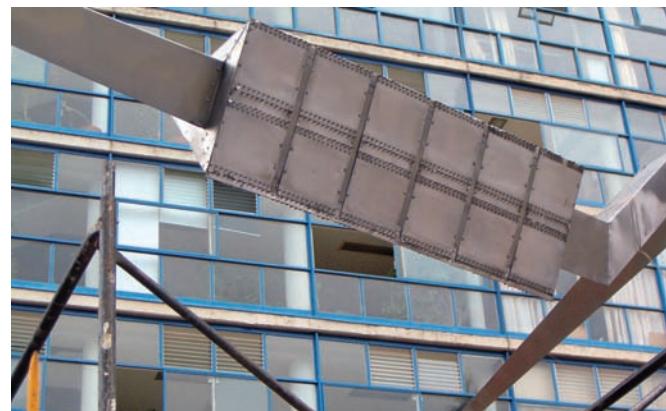
Zona de aluminio, fin de los procesos.

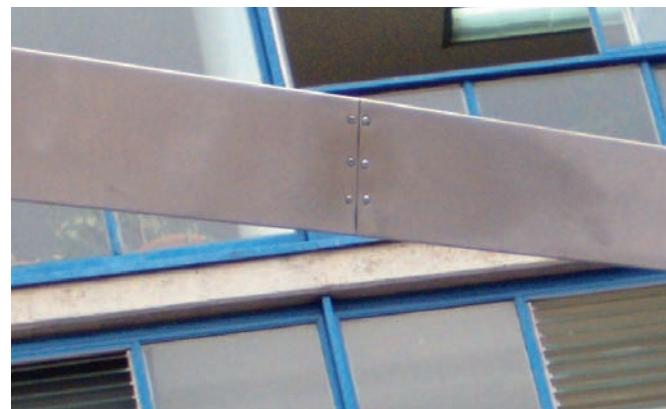
Remoción del enmascarillado.

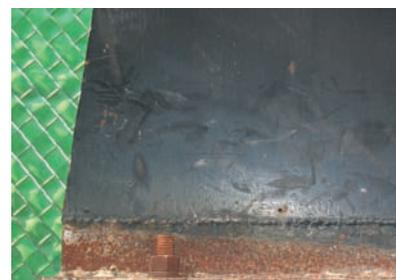
La obra, por estar expuesta a la intemperie, estaba cubierta de polvo y suciedad y con pérdidas en la capa pictórica. Estos factores reaccionaron directamente sobre las uniones de la pieza generando una corrosión galvánica que perforó la lámina permitiendo que agua pluvial penetrara la estructura de acero y se estancara en su interior.

Detalle de la corrosión de la base antes de los procesos.

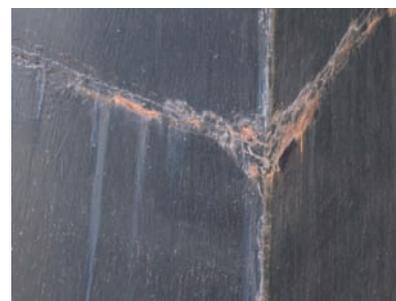
Área de soldadura antes de los procesos.

Con el procedimiento anterior se detectaron fisuras en las soldaduras de la parte alta de la escultura, por lo que se decidió revisar todos los demás puntos soldados y eliminar el material con mala cohesión, estuviera suelto o picado como producto de la corrosión galvánica. Localizadas las fallas y los faltantes en las uniones, se consolidaron o repusieron —según el caso— con soldadura.

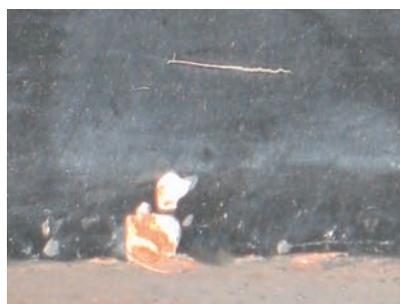
Zona con faltante de capa pictórica y corrosión.

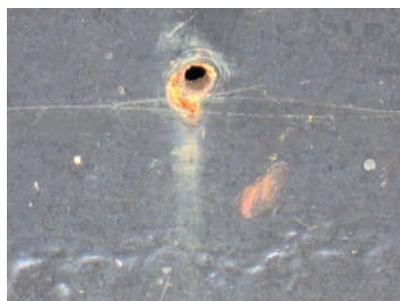
Dren antes de los procesos.

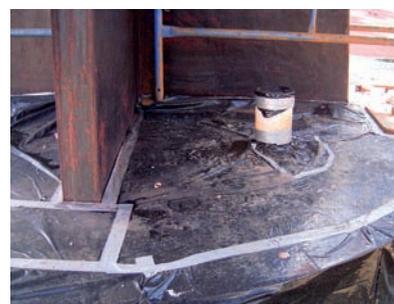
Adecuación de áreas aledañas.

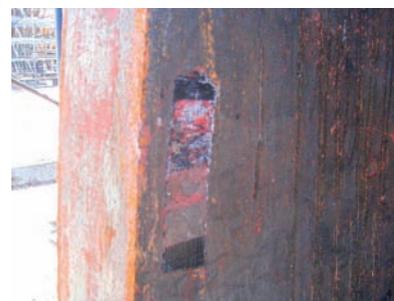
Realización de cala estratigráfica.

A raíz de que se encontraron encharcamientos en el interior, por filtraciones en la parte superior y por la propia forma de la obra, fue necesario realizar una serie de calas para determinar el grado de corrosión existente en la parte interna de la escultura.

Éstas se tomaron utilizando un sacabocados de 3/4" de diámetro, el resultado de estas muestras permitió conocer el grado de corrosión existente. Para concluir esta operación, se resanaron las zonas de muestra con resina epóxica y se recuperó el nivel original de la superficie. Con el fin de evitar futuros deterioros por estancamiento de agua en el interior de la estructura, se hicieron pequeños drenes en la parte alta de la escultura para facilitar el flujo constante de agua.

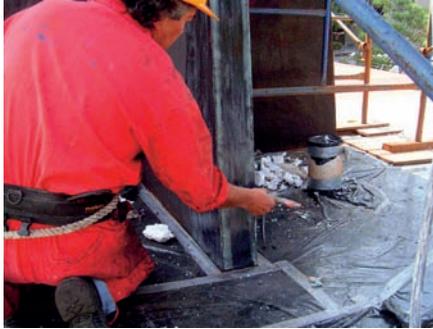
Aplicación de removedor.

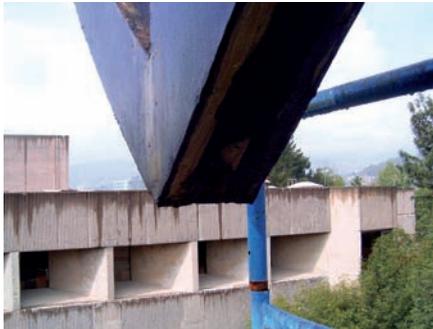
Fisuras y escurrimiento en la parte superior de la escultura.

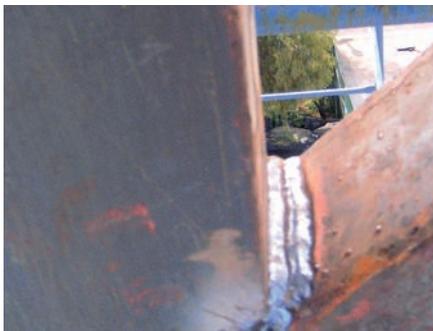
Soldadura nueva eliminando perforaciones y faltantes.

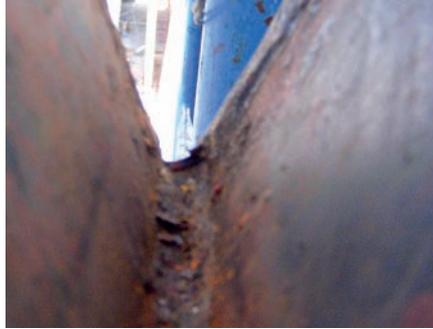
Soldadura picada.

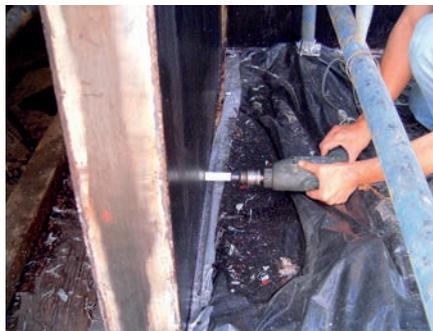
Cala estratigráfica con sacabocados.

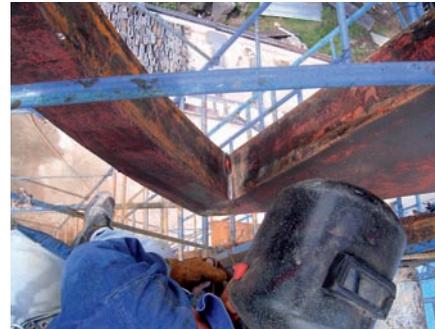
Reposición de soldaduras deterioradas.

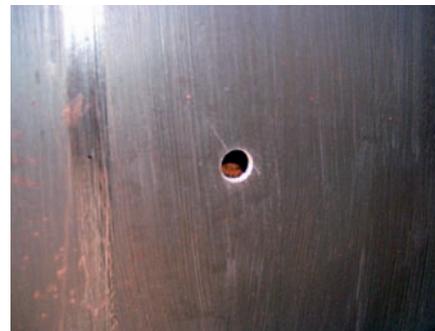
Cala del soporte.

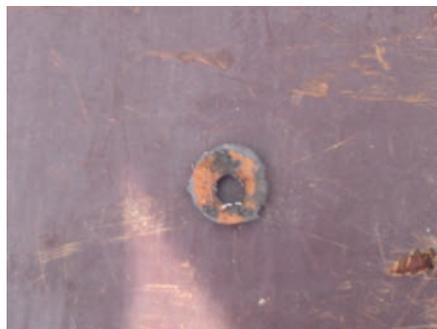
Cala estratigráfica, vista interior con corrosión.

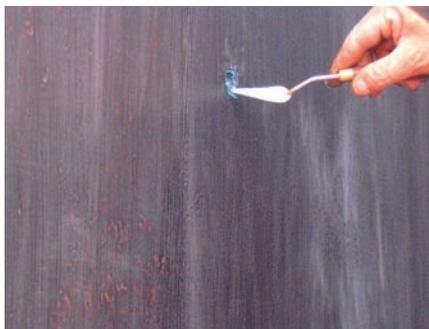
Resanado de perforaciones.

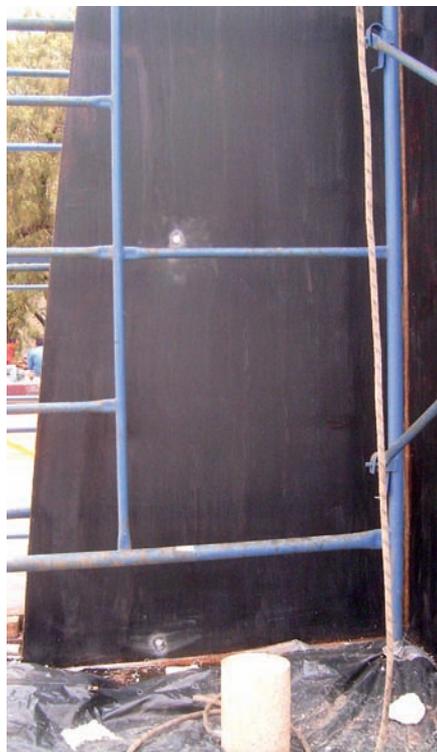
Resanado de cala y dren.

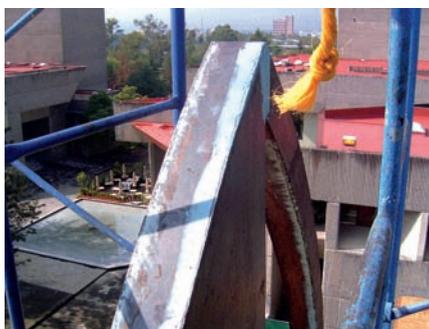
Resanador aplicado en la parte superior de la escultura.

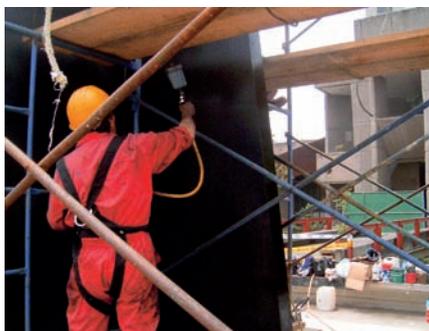
Aplicación de capa pictórica por aspersión.

Cuando la estructura estuvo libre de las capas de pintura y *primer*, se pasivó la superficie con ácido tánico al siete por ciento, éste se aplicó a 50° C y se retiró con baños de agua destilada eliminando todo residuo de solvente. Después se secó con un paño y se homogeneizó toda la superficie de la escultura utilizando un rellenedor automotivo. Obtenido el acabado deseado en la superficie, se procedió a aplicar *primer* a base de agua, libre de plomo, cromato de cinc y óxidos minerales con el fin de otorgarle a la obra una protección antioxidante previa a la capa pictórica final. Por último, se aplicaron dos manos de pintura de poliuretano antigrafiti del mismo color que el original con una pistola de aire evitando que se generaran grumos y escurrimientos.

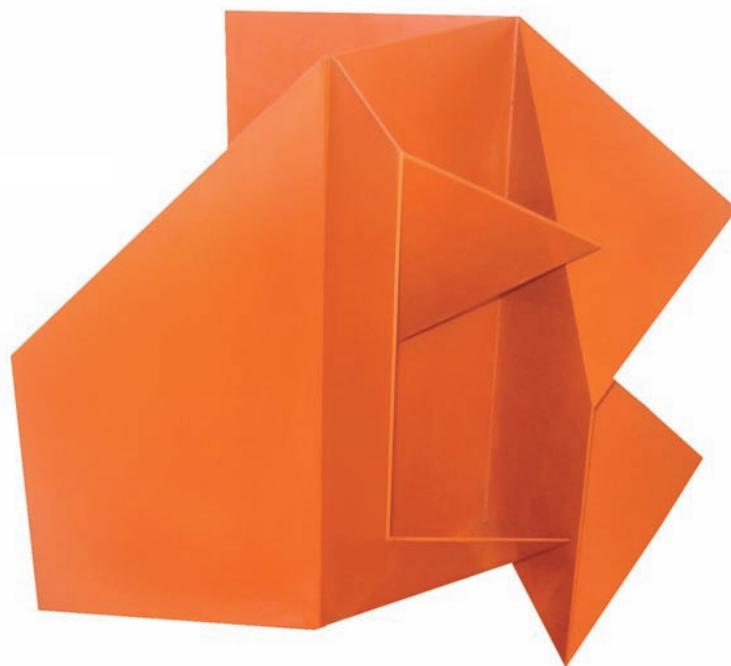
Antes.

Gerardo Ruiz (1948)
Estructura
1982
hierro soldado y laqueado
0.80 x 1.20 x 1.75 cm
ENAP, explanada
núm. inv. 08-742087

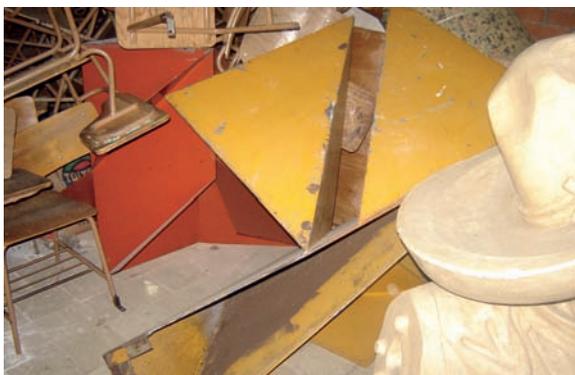
Almacenamiento inadecuado de la escultura.

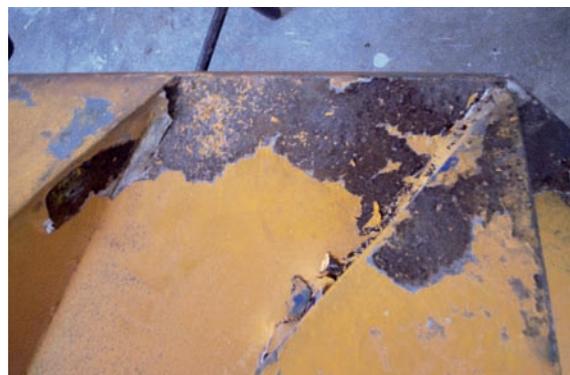
Pérdida de capa pictórica.

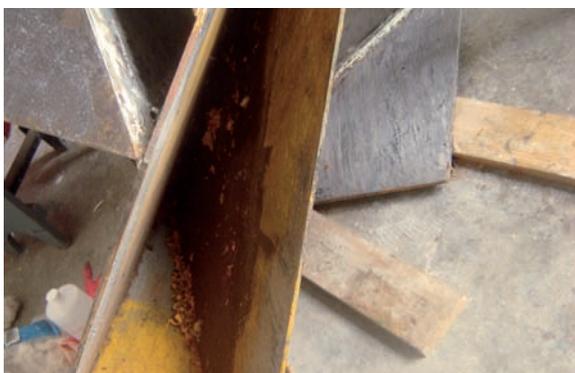
Deformación y desprendimiento de la base.

Primera señal: En el caso de esta obra, había desprendimientos parciales que no garantizaban su correcta estabilidad, además de que, debido a la forma de la pieza, el agua se estancó, acrecentando el problema de corrosión. El primer paso para su restauración fue cambiar la base y unirla mediante soldadura eléctrica con el

fin de proveer la mayor estabilidad a la escultura. Para el problema de los encharcamientos de agua en la parte superior, se decidió realizar un dren el cual no altera la apariencia estética y permite desalojar el agua, en caso de ser necesario.

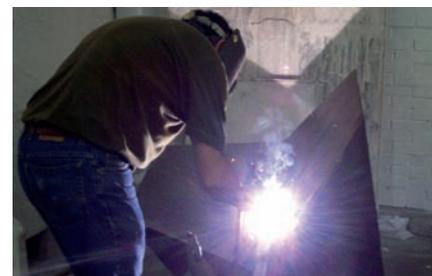
Estructura: En esta escultura había desprendimiento de una de las placas metálicas, por lo que se reforzó la placa inestable con soldadura eléctrica para garantizar su estabilidad y evitar su pérdida. A continuación se siguió con los tratamientos descritos anteriormente.

Soldadura de la placa metálica.

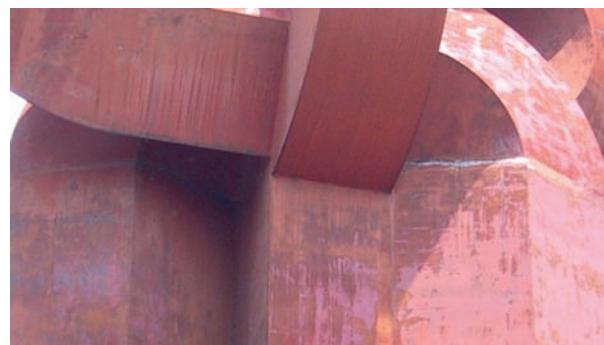
Detalle de la parte superior antes del proceso.

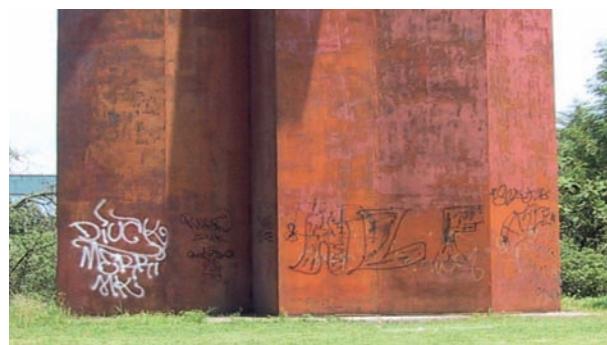
Detalle de la base antes del proceso.

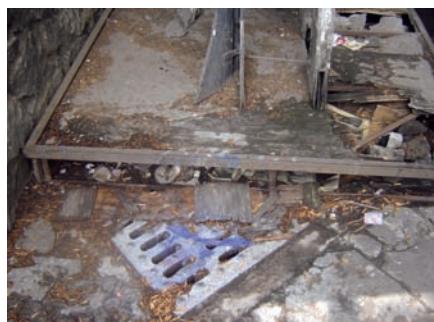
Acumulación de basura en la base.

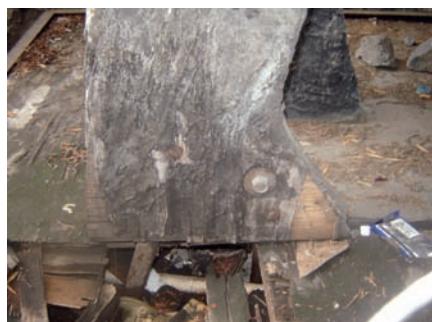
Deterioro en la parte inferior de las figuras.

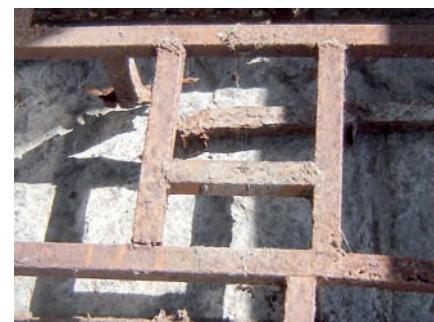
La escultura se encontraba situada en un lugar poco propicio para su conservación ya que prácticamente recibía el agua de lluvia directa; este factor, así como un largo periodo de abandono y descuido, además del vandalismo, ocasionó que la pieza tuviera una severa corrosión de la estructura metálica, principalmente en el área inferior; de igual forma, la mayor parte del triplay de la base se hallaba perdido. En el caso de las figuras, el triplay de la parte inferior estaba putrefacto y había inestabilidad de los puntos de unión con la base, disgregación y pérdida de la pasta que recubría a algunas de ellas, corrosión en las piezas que presentan hojalata y faltantes locales de la policromía rojiza. Asimismo, se observaban graffitis en la parte posterior y calcomanías adheridas. Por último, había gran cantidad de polvo y suciedad en superficie, así como roedores en el interior de la base debido a que la escultura estaba junto a una alcantarilla.

Corrosión en la estructura metálica.

En las figuras con faltantes de pastas se efectuó una reposición de las mismas con yeso y cargas dependiendo la textura que se pretendía recuperar. Respecto a las partes metálicas, se eliminaron las deformaciones y los productos de corrosión y se ejecutó una pasivación mediante hexametáfosfato de sodio y ácido fosfórico con la finalidad de estabilizar al metal. Dada la variedad de técnicas empleadas, los materiales para realizar la reintegración cromática fueron diversos: en el recubrimiento metálico se usó laca automotiva aplicada mediante pincel de aire; en las siluetas que presentan pastas se utilizó pintura acrílica; en ambos casos se empleó el manchado como sistema operativo, ya que logra la integración adecuada de las reposiciones y resanes, y al mismo tiempo permite identificar las zonas intervenidas. A pesar de las grandes pérdidas que presentaba el conjunto, en todo momento se usaron materiales compatibles con el original, apegándose lo más posible a la propia técnica de factura con el fin de no alterar la obra y al mismo tiempo recuperar la unidad perdida a causa del deterioro.

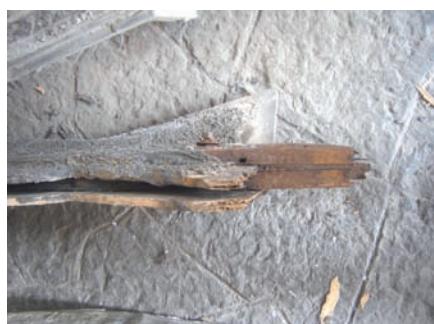
Deterioro en los anclajes de las figuras.

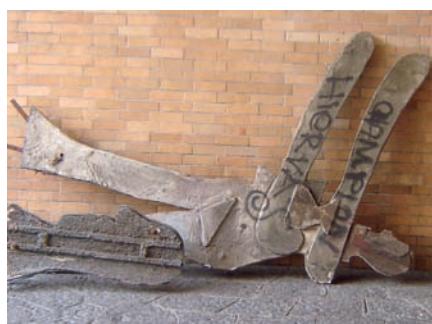
Graffiti en la parte posterior.

Los principales aspectos que se resolvieron durante la intervención fueron la inestabilidad estructural de todo el conjunto y la pérdida de sus valores estéticos producto del deterioro. Dadas las condiciones en que se encontraba la base, se decidió reponer completamente la estructura metálica y las láminas de triplay con el fin de brindar un adecuado soporte al conjunto; asimismo, se reforzaron los anclajes de las figuras colocando en algunos casos injertos de triplay y metal, además de reponer los tornillos faltantes. A la par que se trabajaba la base, se realizó una limpieza mecánica con brochuelo en todas las figuras para retirar el polvo de la superficie y evaluar certeramente la magnitud del daño en la policromía. Valorada la pérdida real, se llevó a cabo una limpieza fisicoquímica y química a base de detergente no iónico, bencina, geles de ácidos débiles y agua-alcohol para retirar grafitis, restos de pintura y excretas.

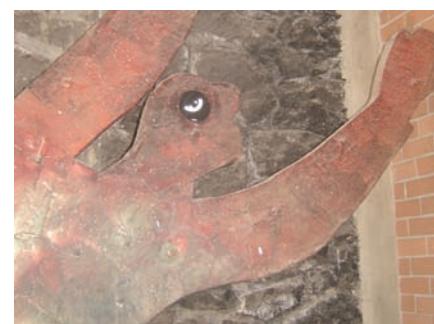
Polvo en superficie y calcomanías adheridas.

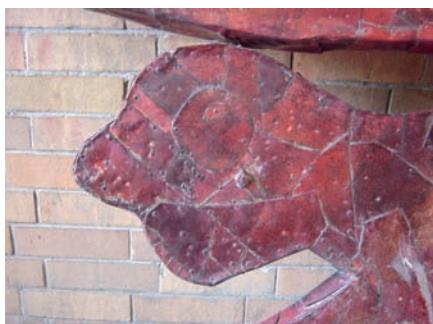
Pérdida de policromía.

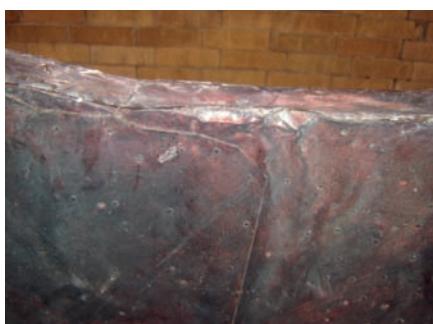
Deformaciones.

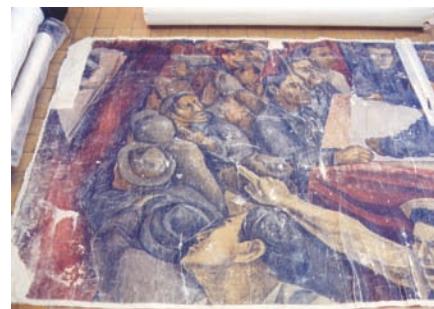
Deterioro de la capa pictórica.

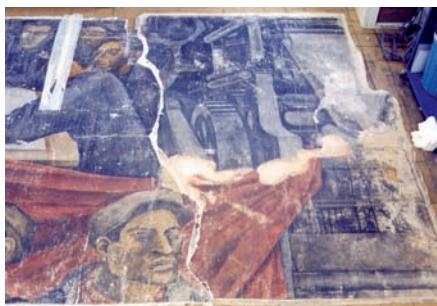
Lagunas existentes.

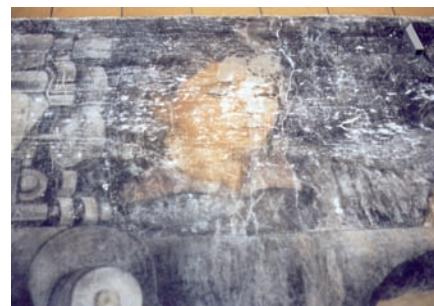
Abrasión de la superficie pictórica.

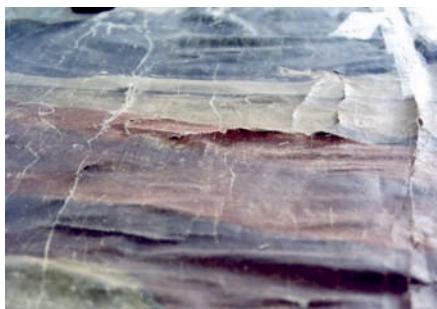
Rasgaduras.

Se comenzó por unir las roturas y rasgadas con vendoretas de papel *non-woven* impregnadas con adhesivo en el anverso, después se aplicó una imprimatura a base de resina acrílica por el reverso y, finalmente, sobre ésta se colocó un entelado de algodón de trama abierta como nuevo soporte adherido mediante una pasta de resina acrílica y carbonato de calcio.

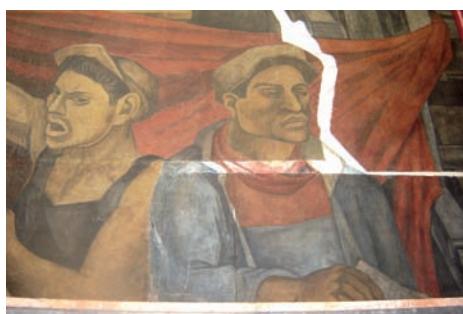
Reintegración de color.

La reintegración de color se llevó a cabo con pinturas al barniz variando la técnica de aplicación según el deterioro en las distintas áreas. Las zonas con injertos se reintegraron con rigattino, en las partes donde se aprecian pequeños faltantes de capa pictórica se utilizó puntillismo y, finalmente, en las secciones en que el color mostraba debilidad cromática se aplicó una ligera veladura.

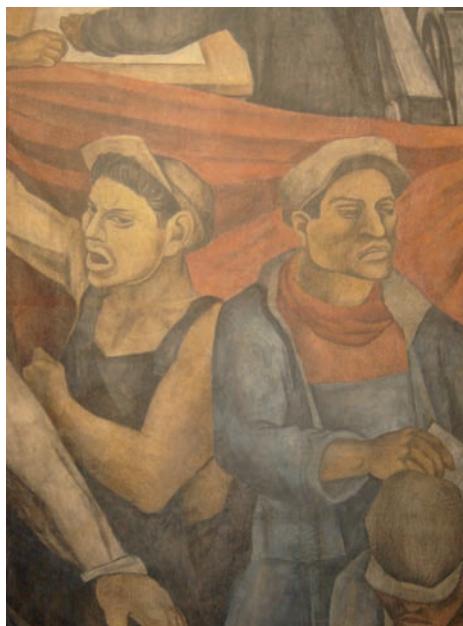
Detalle al finalizar la reintegración de color.

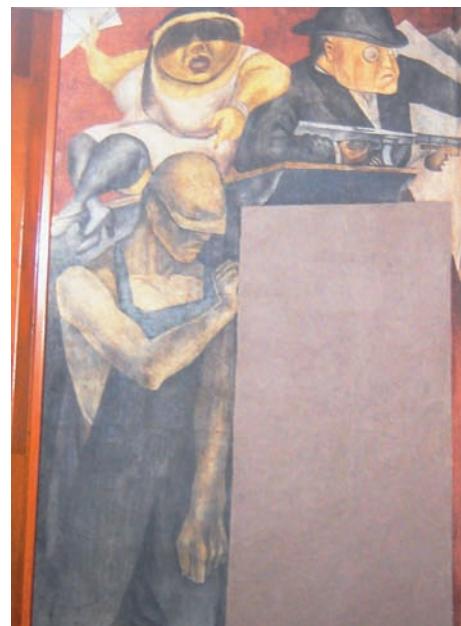
Zona con color neutro.

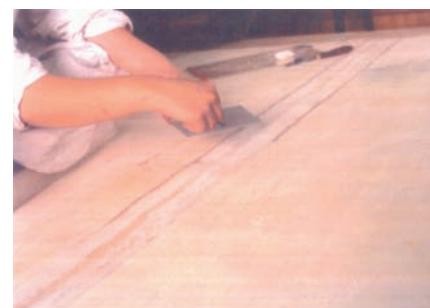
Tratamiento local sobre rotura.

En las roturas y los faltantes se utilizaron dos criterios distintos. Las roturas que no presentaban pérdida de material se consolidaron con resina SC-258 Axón®, las roturas que habían perdido parte del lienzo fueron resanados con injertos de loneta

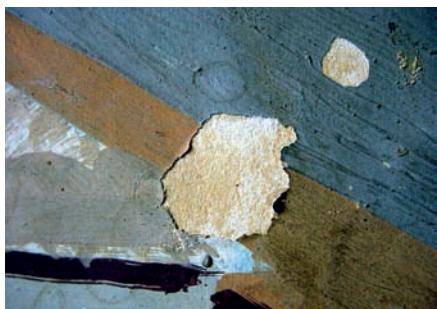
Como no presentaba capa de protección, la suciedad y otros agentes de deterioro consistentes en esgrafiados de lápiz y pluma, salpicaduras de tinta, materia orgánica, grasa de manos y escurrimientos de agua, propiciaron que las impurezas se fijaran firmemente sobre la capa pictórica produciendo la pérdida de pequeñas secciones de papel.

Faltante de capa pictórica.

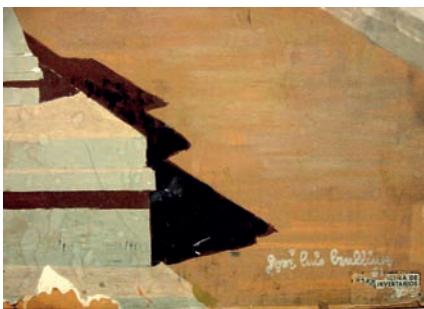
Detalle de firma y faltantes.

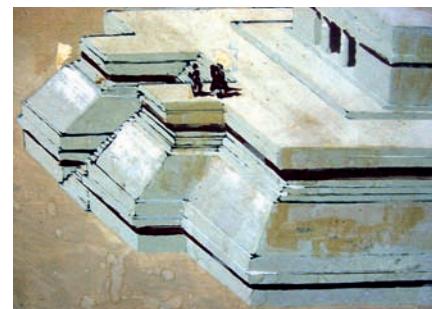
Faltantes y manchas, detalle antes de los procesos.

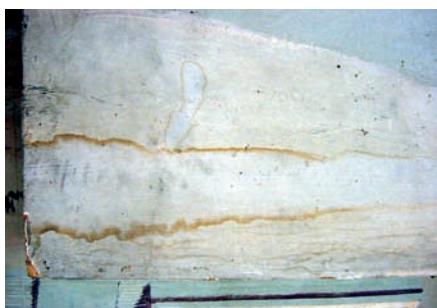
Halo generado por escurrimiento.

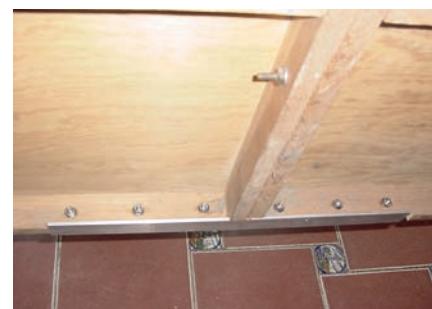
Colocación de ángulos de aluminio.

tar que se deterioren las aristas del papel original con la manipulación. Finalmente, se pusieron dos ángulos de aluminio en la unión de los dos bastidores para amortiguar el movimiento de la obra y disminuir la probabilidad de que el papel se vuelva a romper; en el caso de los ángulos se desbastó ligeramente el bastidor para que no originen un desnivel por la parte posterior.

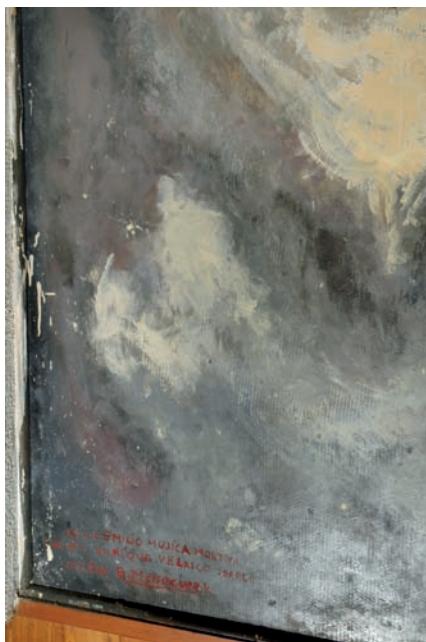
Manchas de pintura vinílica.

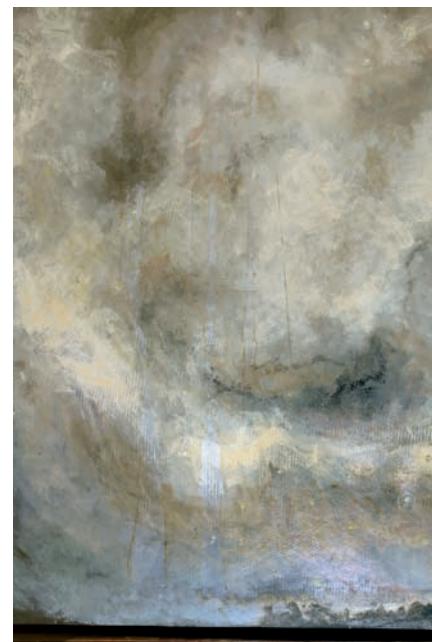
Los cambios de humedad y temperatura a los que ha estado expuesta la obra generaron fracturas en la unión de los paneles, asimismo, algunas secciones presentaban un ligero movimiento por la pérdida de los tornillos que constituyen el anclaje entre la obra y el muro. De igual manera, se podía apreciar suciedad en

Suciedad depositada en superficie.

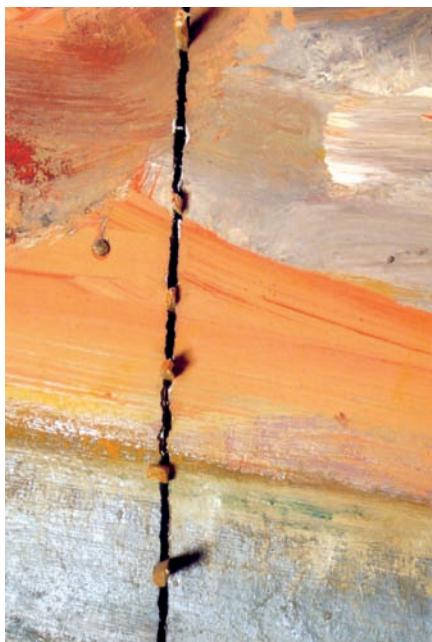
Colocación de cuñas de madera en la unión de los paneles.

Para comenzar los procesos de restauración, se efectuó un registro fotográfico detallado del estado de conservación del mural y se procedió a la verificación de la estructura de sujeción al muro reponiendo los tornillos faltantes y colocando cuñas de madera con el objetivo de eliminar cualquier movimiento generado por la separación entre paneles. Concluido el proceso de estabilización estructural, las grietas se resanaron con resina araldita.

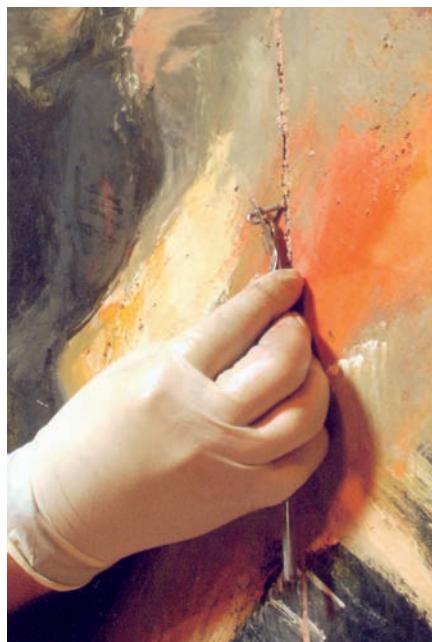
Resane de las uniones.

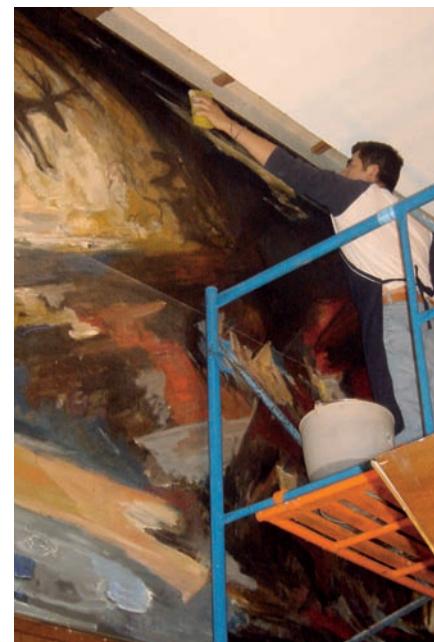
Limpieza de la superficie pictórica.
