Memoria de Restauración *2007*

UNIVERSIDAD NACIONAL AUTÓNOMA DE MÉXICO
DIRECCIÓN GENERAL DEL PATRIMONIO UNIVERSITARIO

Durante el ejercicio 2007, con recursos del Fondo para el Fortalecimiento del Acervo Cultural, se restauraron obras importantes de distintos espacios universitarios. Tales acciones han quedado registradas en esta *Memoria* organizadas a partir de los rubros de pintura, escultura, murales, vitrales y labores de conservación partiendo, en primera instancia, de una investigación histórica sobre la propia obra y del artista que la concibió, para después continuar con la descripción de los daños y del proceso de restauración al que fue sometida. Para la mejor comprensión de lo aquí expuesto, se incluye al final de la *Memoria* un glosario de términos de restauración y de arquitectura para el lector no especializado.

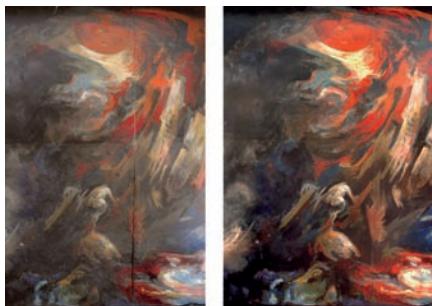
Grietas en las uniones de los paneles.

Comparación de una grieta antes y después de la restauración.

Para comenzar los procesos de restauración, se efectuó un registro fotográfico detallado del estado de conservación del mural y se procedió a la verificación de la estructura de sujeción al muro reponiendo los tornillos faltantes y colocando cuñas de madera con el objetivo de eliminar cualquier movimiento generado por la separación entre paneles. Concluido el proceso de estabilización estructural, las grietas se resanaron con resina araldita.

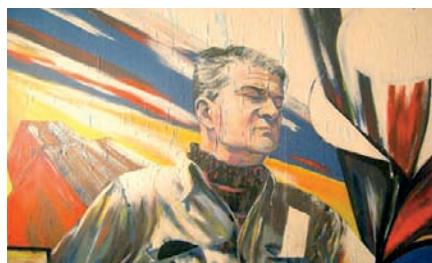
Entre los problemas más evidentes, estaban los relacionados con el vandalismo y la naturaleza de los materiales constitutivos del mural. Había grietas en sentido vertical en toda la superficie del triplay —lo cual fue provocado por los cambios constantes de humedad y temperatura— y la consiguiente escamación de la capa pictórica. En el ángulo inferior izquierdo era posible observar un faltante debido, probablemente, a un golpe, así como desprendimientos intencionales y secciones con abrasión. El bastidor no presentaba mayor problema, sin embargo había gran cantidad de polvo y suciedad depositada en la superficie.

Agrietado de la superficie.

Los procesos de restauración comenzaron con un adecuado embalaje de la obra para su traslado al taller y un detallado registro fotográfico de las alteraciones; enseguida, se llevó a cabo el fijado de capa pictórica con acetato de polivinilo con el fin de estabilizar las escamas, así como una devolución del plano con calor y peso para disminuir las irregularidades de la superficie generadas por el agrietamiento.

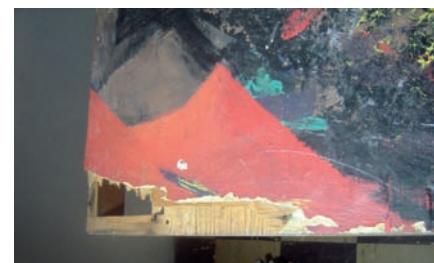
Faltantes en el triplay.

Estabilizada estructuralmente la capa pictórica, se procedió a colocar injertos en los faltantes empleando triplay semejante al original; después, se resanaron las grietas mayores y se colocó una imprimatura en las reposiciones con el fin de crear una superficie homogénea para reintegrar cromáticamente las lagunas. A la par de los procesos de estabilización estructural, se realizó una limpieza general y una remoción de las manchas. Por último, se llevó a cabo una reintegración de color con pinturas al barniz en los faltantes de capa pictórica y resanes con el propósito de recuperar la unidad de la imagen, y se aplicó una capa de barniz de protección en toda la superficie. Finalmente, la obra se reincorporó al Taller Juan O’Gorman de la Facultad de Arquitectura en donde es posible apreciarla actualmente.

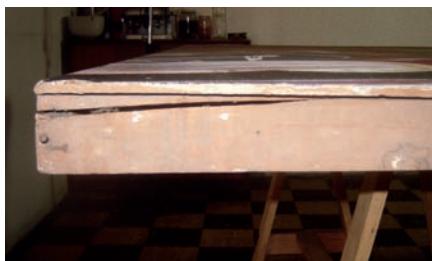
Grieta en el bastidor.

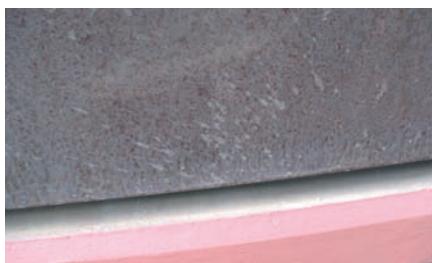
Salpicaduras en la base.

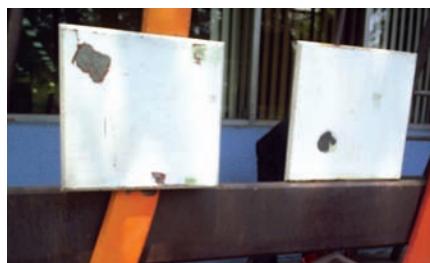
Faltantes de capa pictórica.

para dar un tratamiento uniforme a las superficies que recibirían el acabado. Realizada esta tarea, se procedió a enmascarillar los elementos que originalmente no contaban con capa pictórica, se dio el color correspondiente a cada uno de los elementos que así lo requerían aplicando esmaltes acrílicos de color iguales a los utilizados por la artista y se protegieron con una capa transparente a base de poliuretano.

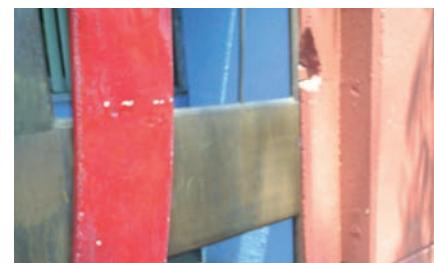
Detalle de faltante en marco de concreto.

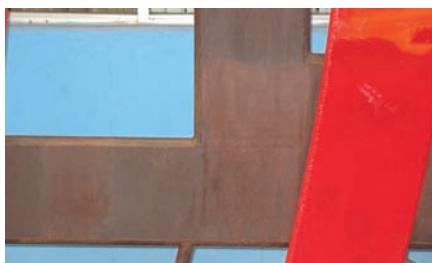
Limpieza de área con corrosión.

Identificados los colores, en las zonas de lámina expuesta se hicieron pruebas con diferentes productos para establecer el nivel y proceso de corrosión con el fin de homogeneizar acabados. Se resanaron los poros con pasta y las perforaciones de la soldadura

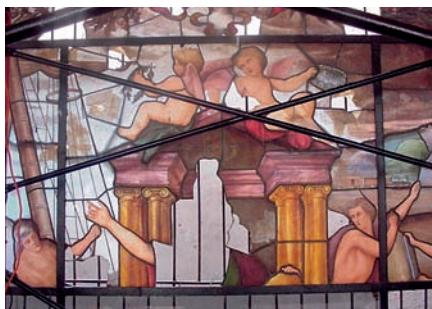
La falta de mantenimiento y al abandono en el que estaba el vitral generó una fuerte corrosión en la estructura metálica, así como deformaciones y debilitamiento de las cañuelas de plomo en la parte superior; fisuras y pérdida de aproximadamente 63 cristales y un gran faltante de dos paneles en el área inferior izquierda, además de polvo y suciedad depositados en superficie. A raíz de todo esto, se establecieron dos principales aspectos a solucionar: la estabilidad estructural del vitral y el problema de la recupera-

Pérdida de cristales en varias zonas.

Los nuevos cristales se colocaron en su respectivo lugar empleando cañuelas de plomo y soldadura de plomo y estaño para apearse lo más posible a la factura original de la obra; no obstante, también fue necesario patinar las cañuelas nuevas para integrarlas visualmente al resto de la estructura. A la par de estos trabajos, se realizó una limpieza fisicoquímica de toda la superficie del vitral con el fin de eliminar el polvo y la suciedad acumulada. En el caso de la estructura metálica, se volvió a pintar con el mismo color que poseía empleando un esmalte anticorrosivo.

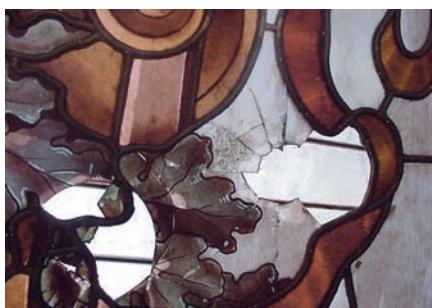
Detalle de la pérdida y fractura de los cristales.

Por lo que respecta a la estructura, se desmontaron los cristales fracturados y se valoró su resistencia y tamaño para examinar la viabilidad de su recolocación. Las cañuelas originales rodean a las figuras y las atraviesan en puntos específicos que no provocan interrupción de las formas, e incluso algunas acentúan el contorno, por lo tanto se optó por la reposición completa del cristal para no colocar cañuelas que interfirieran con su lectura. Establecidas todas las áreas que necesitaban reposición, los cristales se hornearon para acercarse lo más posible al tono y cualidades del original; sin embargo, varias piezas necesitaron patinarse con pinturas al óleo para lograr una integración adecuada; es importante recalcar que cada reposición se marcó con el fin de dejar claramente diferenciada la intervención con respecto de los cristales originales.

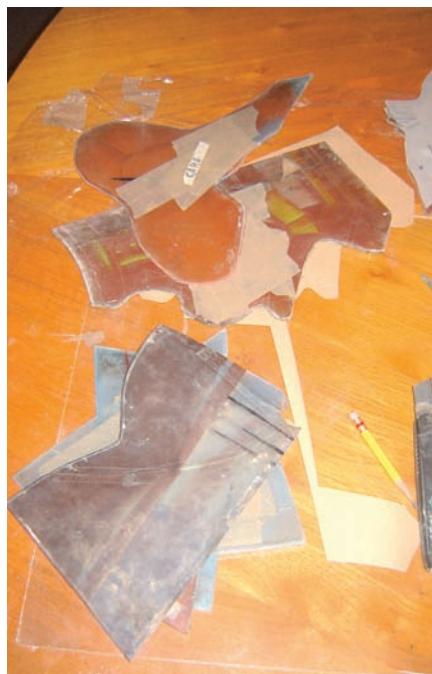
Desmontaje de los cristales fracturados.

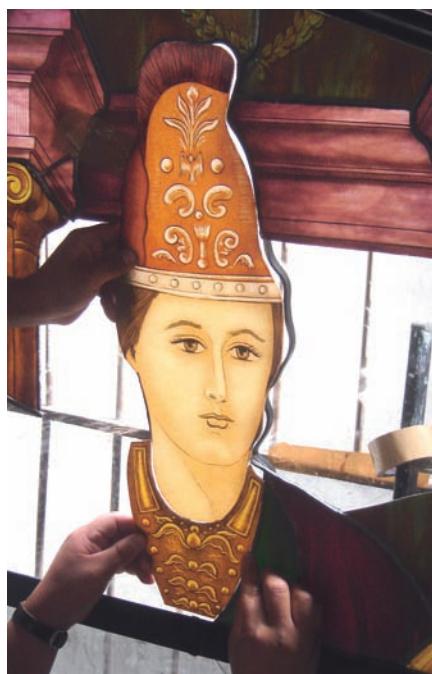
Colocación de reposiciones.

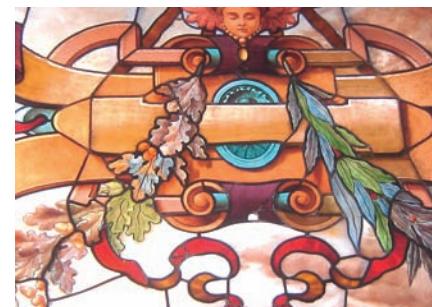
Parte superior al finalizar la intervención.

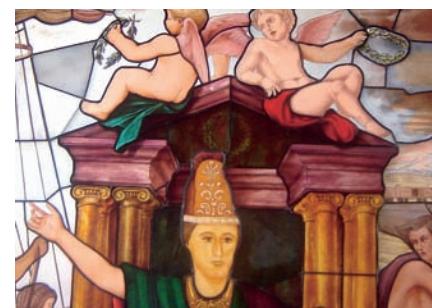
Detalle final de las reposiciones.

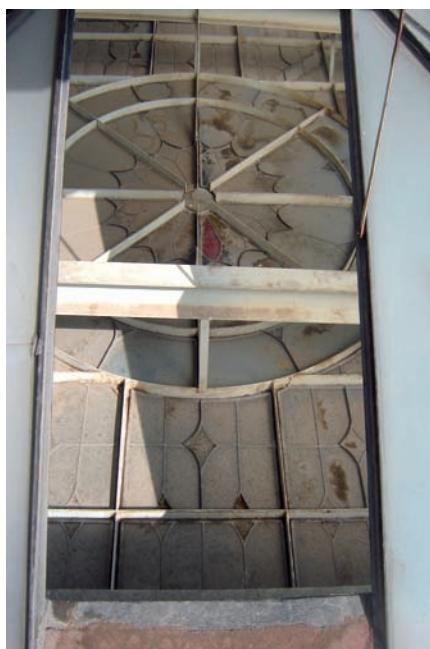
Cada uno de los tragaluces restaurados se ubica en distintas áreas dentro del inmueble, los dos vitrales de menor tamaño, con un diseño y una estructura sencilla, se encuentran en las aulas; el tragaluz más grande cubre la escalera que arranca del primer nivel hasta la azotea. Los deterioros se debían básicamente a la falta de mantenimiento durante los trabajos de restauración y adecuación

Tragaluz de la escalera, vista exterior antes de los procesos.

Los trabajos se realizaron *in situ*; sin embargo, los paneles se catalogaron numéricamente con la finalidad de poder reubicarlos al momento de volver a colocar el vitral. Se empezó por una limpieza con agua destilada y una solución jabonosa suave; se cambiaron algunas soldaduras y cañuelas, se repusieron los vidrios rotos; además, se hicieron trabajos de mantenimiento a la estructura metálica que soporta el vitral con el propósito de eliminar los productos de corrosión, reforzar las áreas debilitadas y aplicar una capa de pintura.

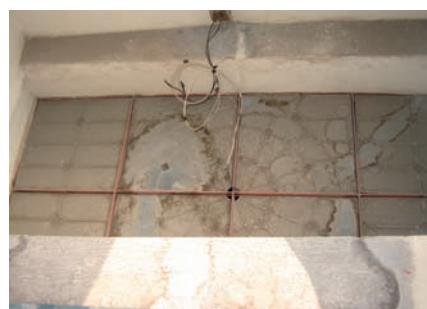
Tragaluz de aula.

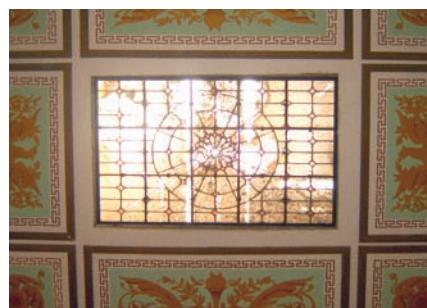
Tragaluz de aula, antes de los procesos.

del inmueble. Los vitrales tenían poca luminosidad a causa de que estaban cubiertos por una capa densa de polvo y suciedad. En uno de los tragaluces, a pesar de que cada uno de ellos tiene un domo de protección por la parte exterior, tenía fracturas en algunos cristales.

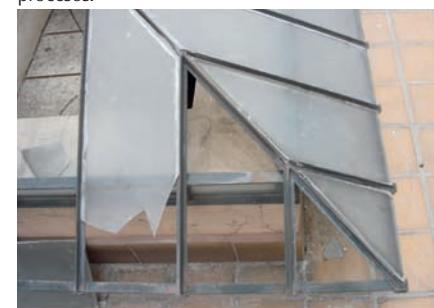
Vidrios rotos de domo de protección.

Se adecuó la instalación eléctrica de los tragaluces y se sustituyó el vidrio de los domos de protección por placas de policarbonato; esto último se realizó con dos objetivos: primero, para

mantener una homogeneidad, pues en 2006 se intervino el domo más grande del inmueble colocando paneles de este mismo material; segundo, en caso de que los domos de protección sufrieran algún daño o se rompieran, no perjudicarían los cristales de los paneles debido a su ligereza.

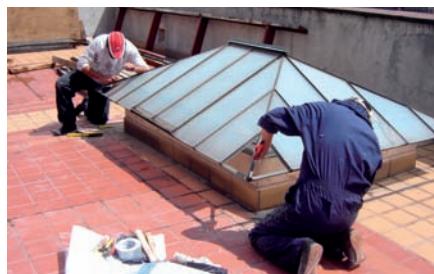
Eliminación de vidrio y mastique de domo.

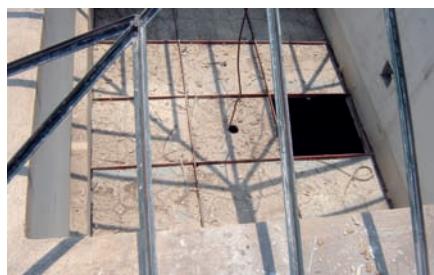
Domo sin cristales, vista del tragaluz.

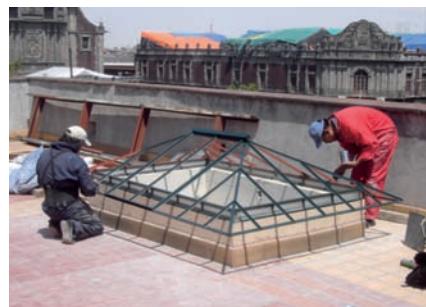
Aplicación de capa de protección de la estructura de acero.

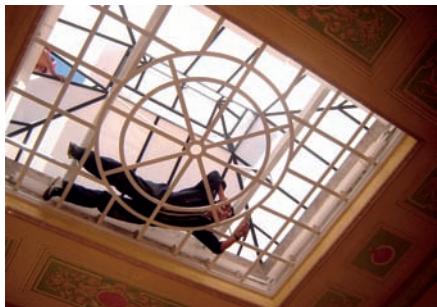
Aplicación de *primer*.

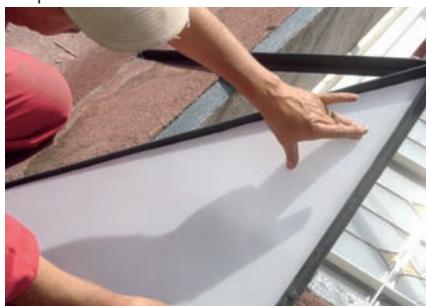
Colocación de policarbonato durante el proceso.

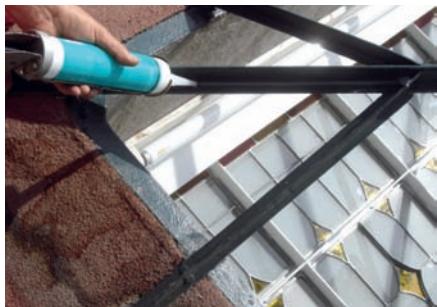
Colocación de policarbonato en domo y aplicación de silicon sellador, durante el proceso.

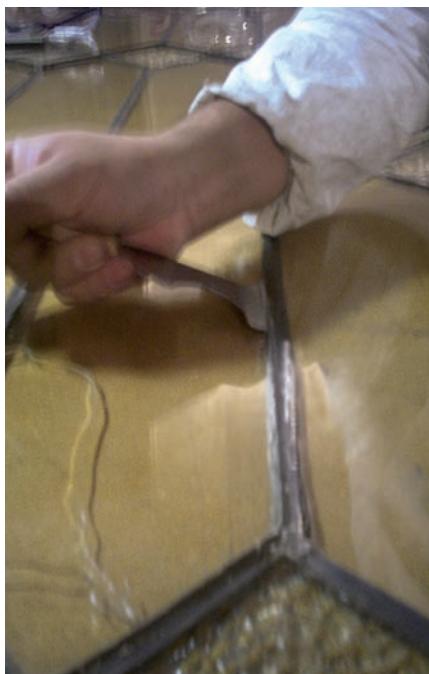
Retiro de cañuela perimetral de cristal roto.

Se iniciaron las labores con una limpieza general en el perímetro de los cristales sobre las cañuelas y el mastique; se reforzaron diversos puntos de la soldadura y se reemplazaron los cristales rotos por nuevos. Para colocar los refuerzos fue necesario desmontar las dos vidrieras de las puertas con la finalidad de asegurar un mejor anclaje entre los cristales y el emplomado; finalmente, se pusieron en su lugar sujetándolas con clavos y, una vez preparado el perímetro, se enmascaró la superficie con cinta adhesiva para la aplicación de una masilla acrílica (Acrilastic®).

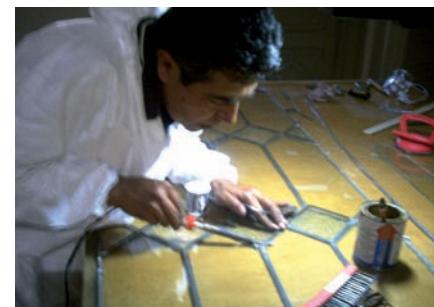
Colocación de cañuela para sujetar la reposición.

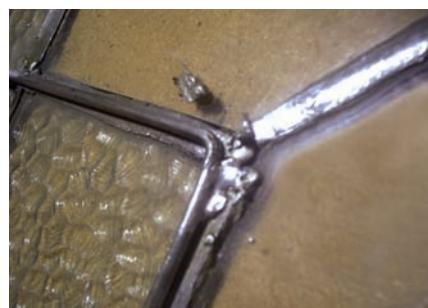
Detalle de soldadura entre cañuela y refuerzo.

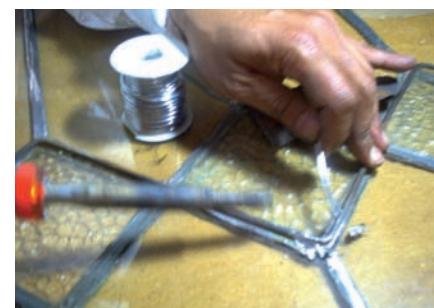
Soldadura de cañuela a refuerzo.

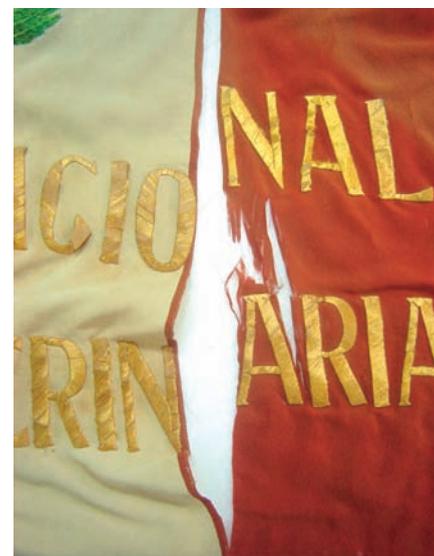
en superficie y pérdida de costura entre los campos. Con respecto al realce, el cartón estaba severamente degradado y los hilos de seda sueltos, sucios y decolorados; en varias letras, el soporte se hallaba expuesto.

Pérdida de la costura que une los campos.

Debido a la severa degradación de la pieza, se colocaron soportes de crepé rojo en las costuras y soportes auxiliares de crepelina

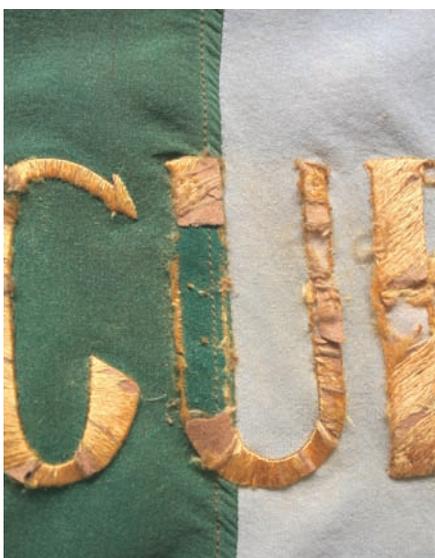
Pérdida de hilos de seda en el realce.

En el bordado se realizó una corrección mediante aguja y se repusieron los hilos de seda perdidos por medio de otros del mismo material y color, lo cual además de proteger el cartón que significa el alma del bordado, recupera la correcta lectura de la leyenda.

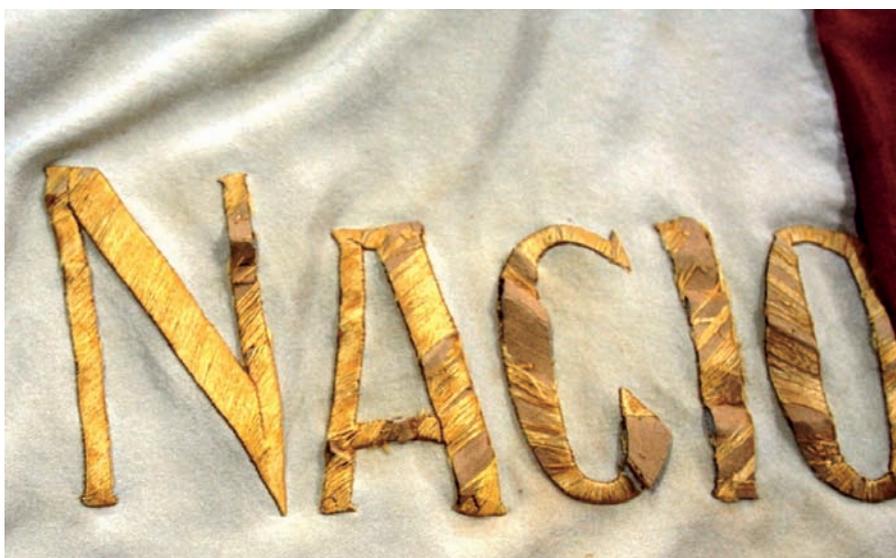
Cartón expuesto del realce.

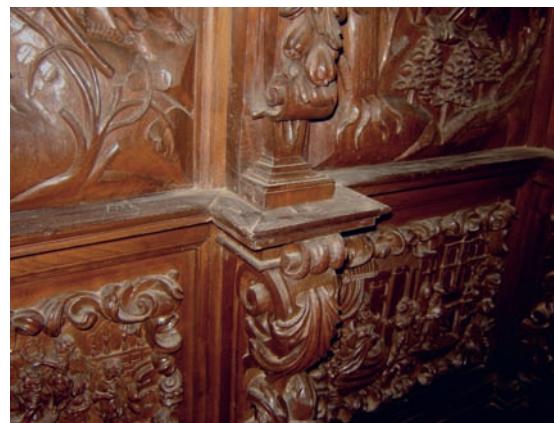
Una de las constantes que periódicamente se observa en esta obra es la acumulación de polvo en superficie que altera estéticamente la talla de los relieves, además de constituir una futura fuente de deterioro al contener partículas contaminantes y potencialmente abrasivas. Por este motivo, se decidió retirarlo seleccionando los sistemas óptimos para garantizar la conservación de las piezas.

Concentraciones de polvo.

Para quitar tanto el polvo como la suciedad, se empleó un sistema mecánico por medio de eliminadores de polvo antiestáticos y paños humedecidos con una cantidad mínima de agua que no afecta ni pone en riesgo la estabilidad de la madera. Debido a que en la parte superior había la mayor concentración de polvo, se empleó aspiradora. En el caso de la *cátedra*, la limpieza involucró plumeros antiestáticos y aspiradora cuidando el nivel de succión para no generar ningún daño en los relieves.

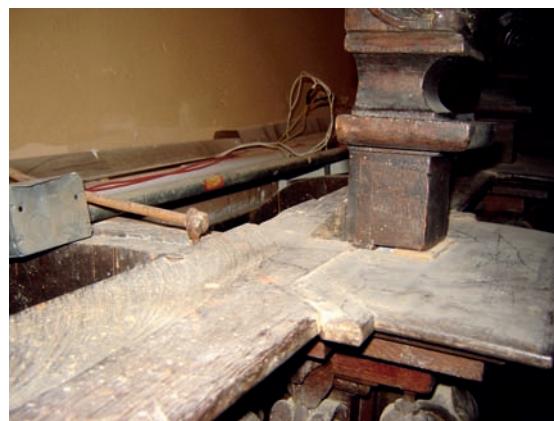
Polvo en la parte superior.

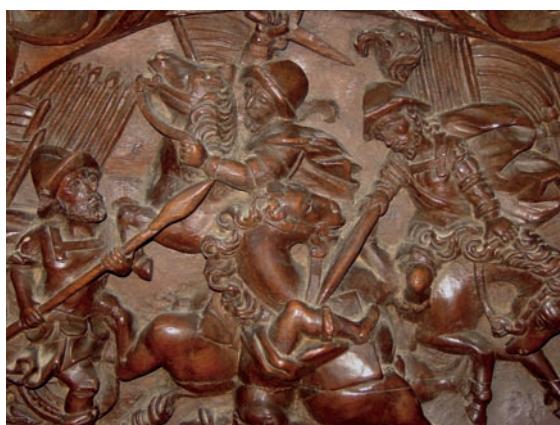
Alteración en la apreciación del relieve.

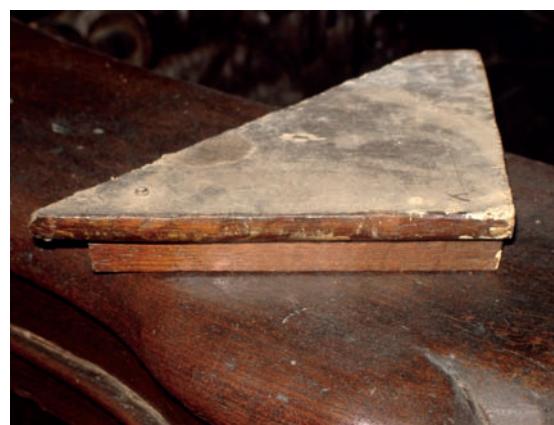
Fragmento desprendido.

Es importante mencionar que durante la limpieza se detectaron fragmentos de relieve y molduras del zoclo desprendidos, los cuales volvieron a unirse empleando cola de conejo concentrada, ya que dicho adhesivo es compatible con la madera, reversible y corresponde al utilizado en la técnica de factura de la sillería.

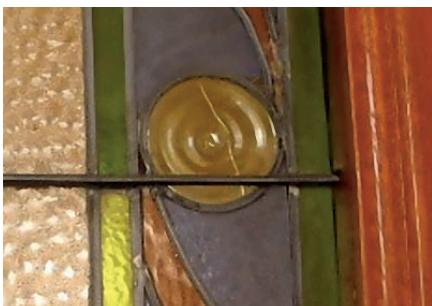
Debido a las constantes labores de mantenimiento que se le dan al edificio, en los vitrales generaron concreciones de polvo y suciedad en la superficie, además de salpicaduras de pintura. En cuanto a los cristales, el asentamiento del inmueble ha influido para que algunos de ellos se fracturen. Aunado a esto, en una intervención pasada se utilizaron adhesivos que viraron de color deteriorando la imagen de la obra.

Cristal coloreado con fractura.

Primero se realizó una limpieza sobre las cañuelas y el mastique perimetral que sujetan los vitrales al bastidor. Después se eliminaron los cristales rotos y se sustituyeron por cristales similares al original cuidando no dañar las cañuelas de sujeción ni los vidrios aledaños. Finalmente, se realizó una limpieza fisicoquímica general con detergente y cepillo; la dureza del cepillo y la presión con la que se talló dependió de la zona y la cara que se limpiaba ya que los colores son susceptibles de ser rayados.

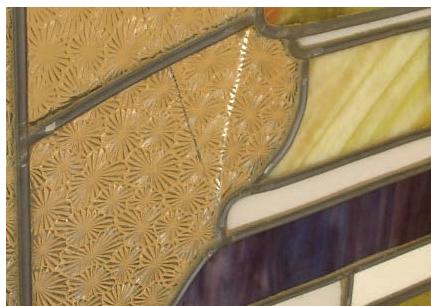
Cristal inferior fracturado.

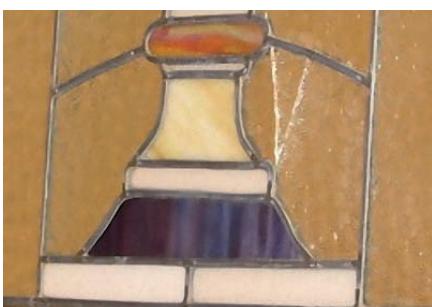
Cristal fracturado con textura.

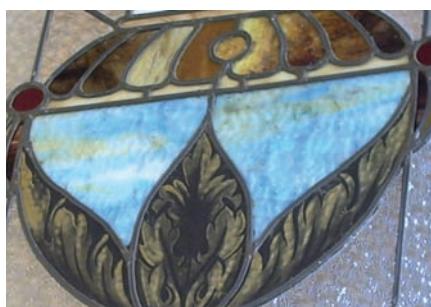
Cristales coloreados con fracturas.

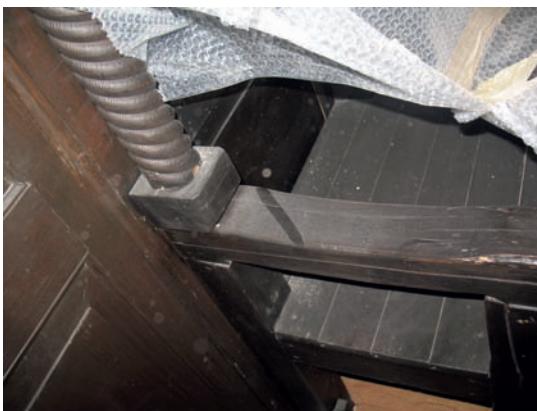
A consecuencia de los trabajos de instalación eléctrica que se realizaron en este salón y del montaje de los doce cuadros de las sibilas, se generó una gran cantidad de polvo que fue demeritando todos los bienes muebles.

Acumulación de polvo en la superficie de la sillería, detalles.

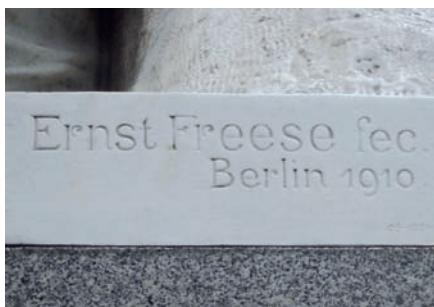
La escultura tenía problemas relacionados con su ubicación y exposición directa a la contaminación y a la lluvia ácida que dieron como resultado manchas de escurrimientos y una gran cantidad de suciedad depositada en superficie. Estos deterioros desvirtuaban la apreciación estética de la obra al no permitir la idónea percepción de su volumetría. Asimismo, se detectaron varias áreas en las que el mármol estaba disgregado junto con la pérdida de pequeñas secciones de relieve en la cabellera, rostro,

Manchas de escurrimiento y microorganismos.

Los procesos de restauración comenzaron con una limpieza mecánica superficial con brocha para eliminar todo el polvo y suciedad suelta; después, se procedió a una limpieza con fibras naturales de *xi-xi* para remover las manchas de escurrimientos, grasa y pintura vinílica; este proceso se realizó en varias etapas ya que algunas de las manchas habían penetrado en los poros del mármol, lo cual dificultó su remoción. Una vez limpia la escultura, se eliminaron lo más posible los esgrafiados y grafitis.

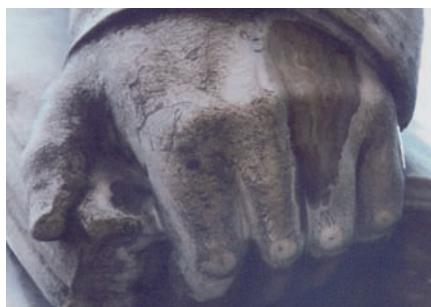
Polvo y suciedad acumulada.

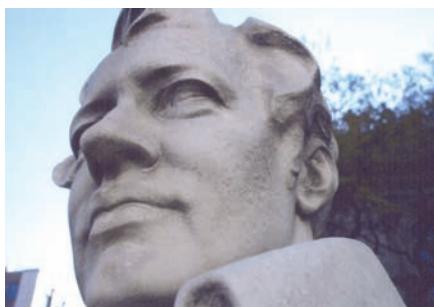
Suciedad y manchas en la base.

En el caso de la base, también se limpió con brocha y *xi-xi*, con el fin de remover todas las manchas y suciedad depositada en

superficie. Después de este proceso, se repusieron los resanes de rejunte para evitar filtraciones de humedad al interior; por último, se volvieron a dorar las letras, lo cual permitió mejorar la lectura de la inscripción.

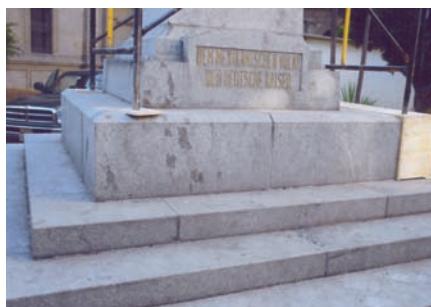
Manchas de escurrimiento y cristalización de sales.

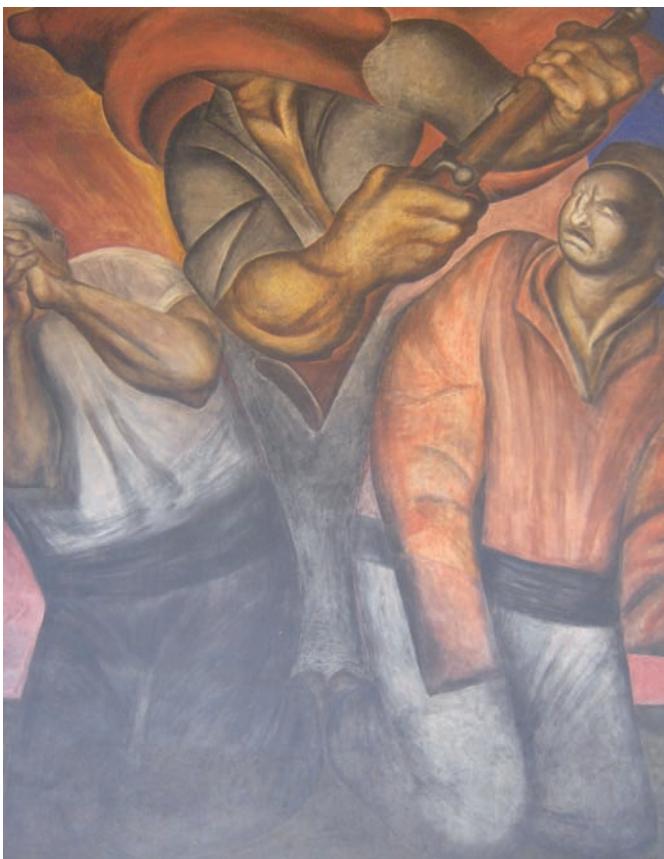
Concentraciones de polvo.

Dada la naturaleza potencialmente abrasiva del polvo, se decidió realizar una limpieza superficial; sin embargo, dicho proceso es irreversible, por lo tanto se debe conocer en su totalidad el estado material de la obra para determinar el sistema óptimo de remoción. En el caso de los murales de José Clemente Orozco, éstos no presentaban escamación, oquedades ni pulverulencia, por tanto, se resolvió utilizar sistemas mecánicos empleando brochas de pelo suave y plumeros con el fin de remover las concentraciones mayores de polvo.

Eliminado el polvo se detectó una delgada capa de suciedad adherida a la superficie, para retirarla se utilizaron franelas de algodón, aspiradora y mop, controlando la presión y arrastre con el fin de no generar abrasión en las obras. Es importante mencionar que el uso de estas herramientas se basó en el análisis de cada sección en particular para determinar su pertinencia y así poder quitar tanto el polvo como las impurezas adheridas a los murales de manera eficiente.

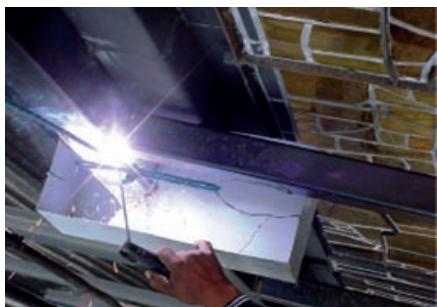
Soldando PTR para aplicar la soldadura.

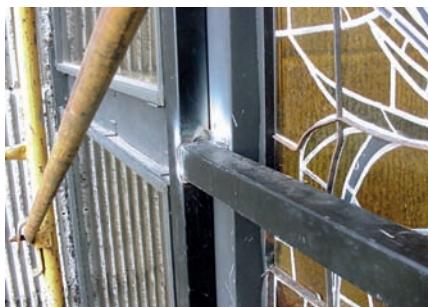
Detalle de soldadura aplicada.

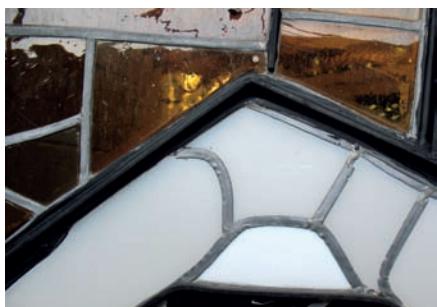
Reposición de cristal, fin de proceso.

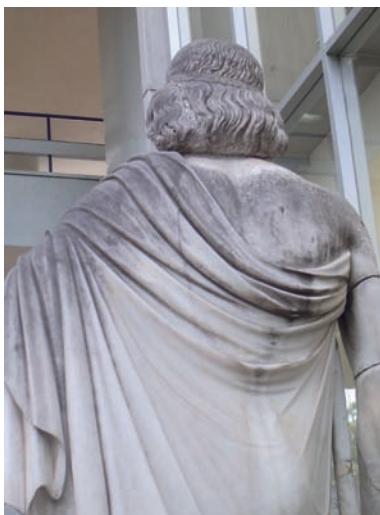
de la superficie del mármol, manchas de escurrimientos, presencia de microorganismos, cristalización de sales y manchas de grafito. Cabe mencionar que a partir de la pérdida de uno de los pliegues del manto, la estructura metálica de soporte quedó expuesta a la humedad y, por ende, la corrosión se hizo presente. En el caso de la base, eran visibles manchas de cemento de intervenciones anteriores, polvo y suciedad grasa.

Manchas de escurrimientos y microorganismos.

del manto y los pies, las cuales se retiraron mediante bisturí; en el caso del grafito, se utilizó goma de migajón. No obstante, dada la porosidad del mármol, varias de las manchas habían impregnado la superficie, por tanto, se decidió aplicar una limpieza fisicoquímica empleando detergente no iónico y fibra natural de *xi-xi* auxiliándose con un cepillo de cerda suave con el fin de remover las manchas de escurrimientos, microorganismos y grasa; finalizado el proceso anterior, se retiró cualquier residuo de los limpiadores con agua destilada para evitar reacciones posteriores.

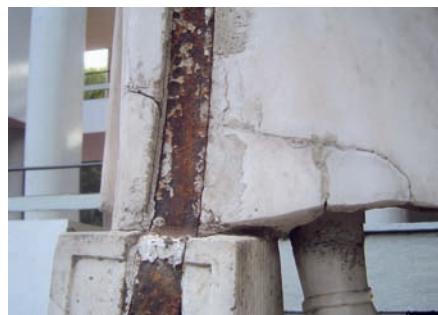
Corrosión del soporte metálico expuesto.

Como la estructura metálica del soporte se encontraba expuesta, se decidió eliminar los productos de corrosión auxiliándose de una brocha con ácido oxálico dejándolo actuar varias horas; liberado el metal sano, se realizó una pasivación con ácido tánico al dos por ciento para aislar eléctricamente la superficie; después se aplicó una capa de protección a base de Paraloid B72® para retardar lo más posible la aparición de corrosión nuevamente. En el caso de la base de la escultura, solamente se realizaron procesos de limpieza empleando brocha y fibras de *xi-xi* para retirar toda la

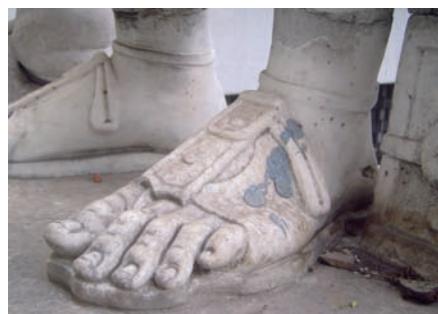
Manchas de resina.

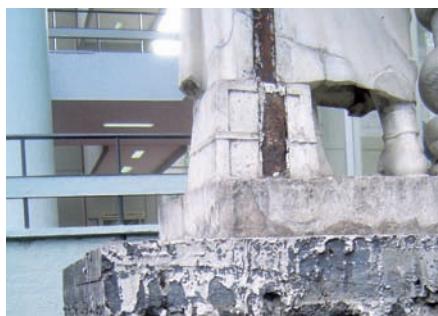
Manchas de cemento en la base.

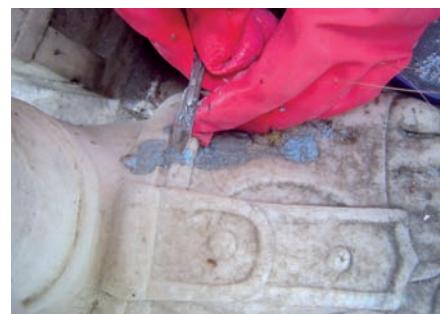
Remoción de manchas de resina con bisturí.

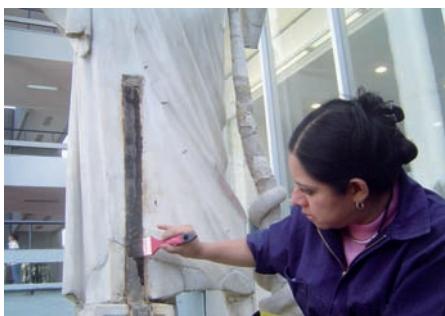
Pasivación del soporte metálico.

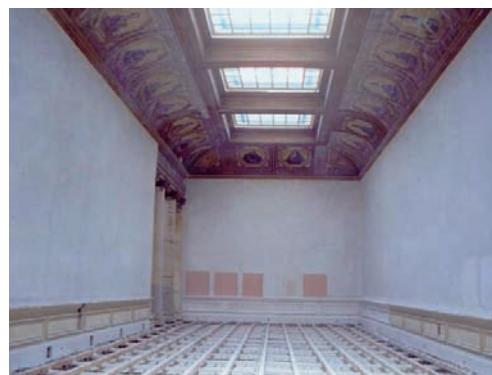
Galería Clavé durante intervención estructural.

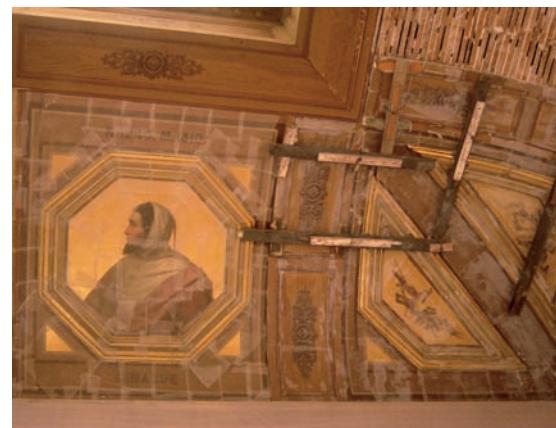
Hace varios años se realizó un velado de la capa pictórica y los dorados de los octágonos de la galería con manta de cielo y Mowilith®, lo cual permitió que las áreas con pulverulencia o desprendimientos se conservaran lo mejor posible.

Área velada y apuntalada.

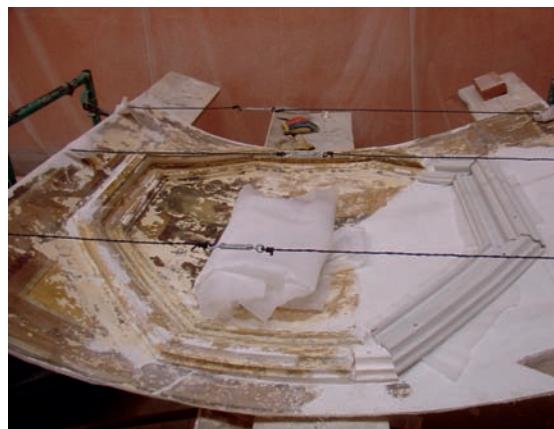
Una de las intervenciones más importantes consistió en el desprendimiento por medio de la técnica de stacco de los dos paneles ubicados en la cabecera oriente debido al debilitamiento de los listones de madera y entre los aplanados de yeso. La policromía de los personajes también presentaba faltantes sobre todo en el retrato de Antonello de Messina, ubicado en el muro sur. Los fragmentos desprendidos de las molduras de yeso fueron recolectados y almacenados con la finalidad de volverlos a colocar en su sitio original.

Detalle de faltantes en los paneles del muro oriente.

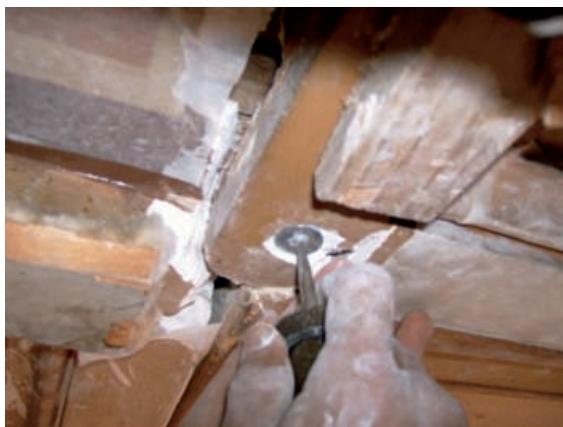
Fijación mayor con taquete, pija y rondana.

Los recubrimientos de yeso desprendidos se volvieron a fijar mediante pijas de tablaroca de acero inoxidable. Cuando los tornillos no aseguraban un buen anclaje, se optó por emplear pijas con taquetes de mariposa y rondanas, dejando una perforación abocardada, la cual se situó de tal forma que no interrumpiera la imagen de ningún personaje. Al terminar, se inyectó yeso cerámico para consolidar el área. Las molduras de los marcos octagonales se trataron mediante el mismo sistema usado en los aplanados.

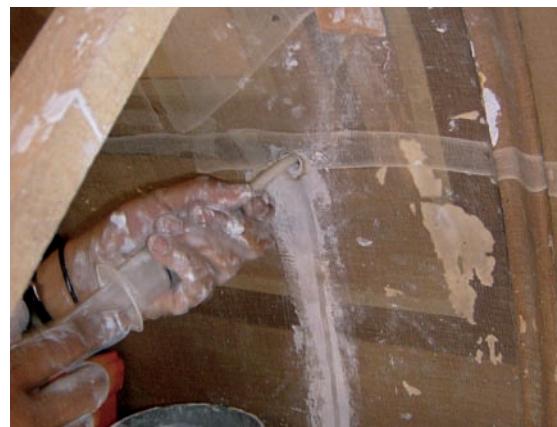
Consolidación de yeso a estructura de madera, fijación mayor.

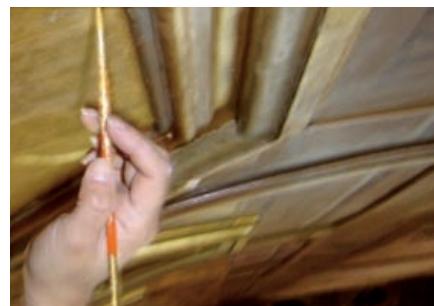
Retoque de dorado con micas en grietas.

el brillo y la textura del original utilizando pinturas al barniz. En grietas y fisuras se usó polvo de oro.

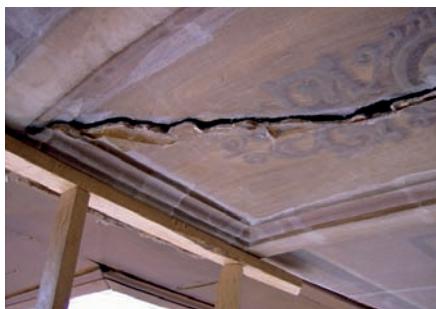
Panel agrietado.

Las tablas fracturadas se adhirieron con cola de conejo. Para las grietas de mayor tamaño se empleó una pasta hecha a base de cola de la misma naturaleza y aserrín con el fin de lograr la mayor compatibilidad con el material original. Por el frente, se reintegraron los elementos decorativos siguiendo el mismo procedimiento que en los retratos. Después de estos procedimientos se colocaron los paneles en su sitio.

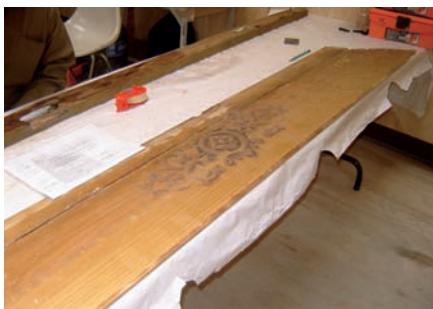
Panel desprendido en taller.

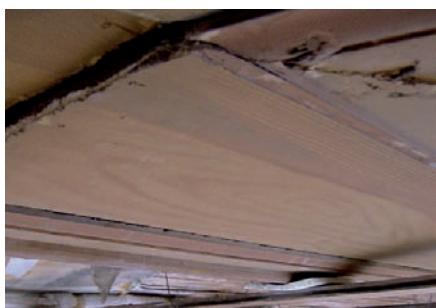
Orilla de panel desprendido.

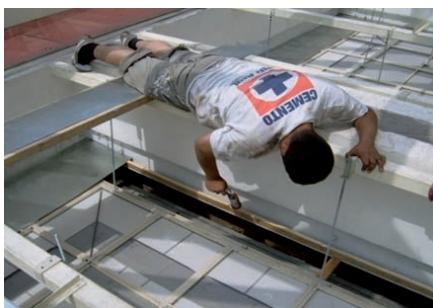
Colocación de lámina multiperforada.

Como ya se mencionó, la estructura que sostiene los vitrales no descansa directamente sobre la cornisa, sino que se encuentra sujeta a los domos de protección ubicados en la azotea. Antes de la intervención había una protección hecha a base de delgadas láminas de madera, por lo que se cambió por una placa multiperforada galvanizada; esto permite la libre circulación de aire e impide la entrada de insectos, polillas y pequeños animales como aves y roedores.

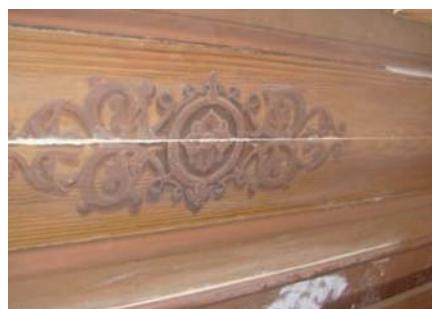
Resane de grietas.

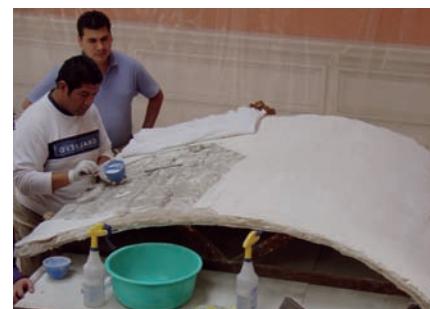
Preparación de anverso con tela y yeso.

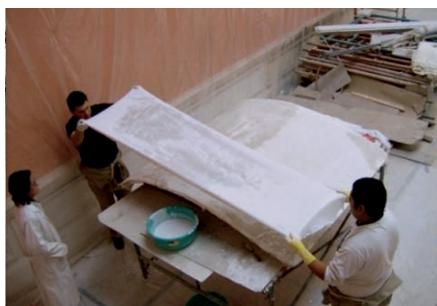
Colocación de tela embebido en yeso.

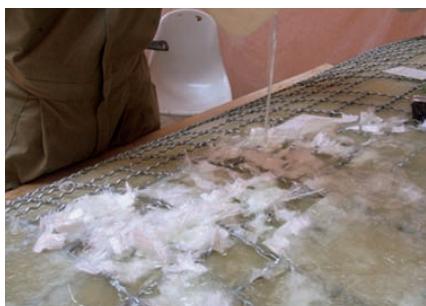
Colocación de malla metálica y resina araldith.

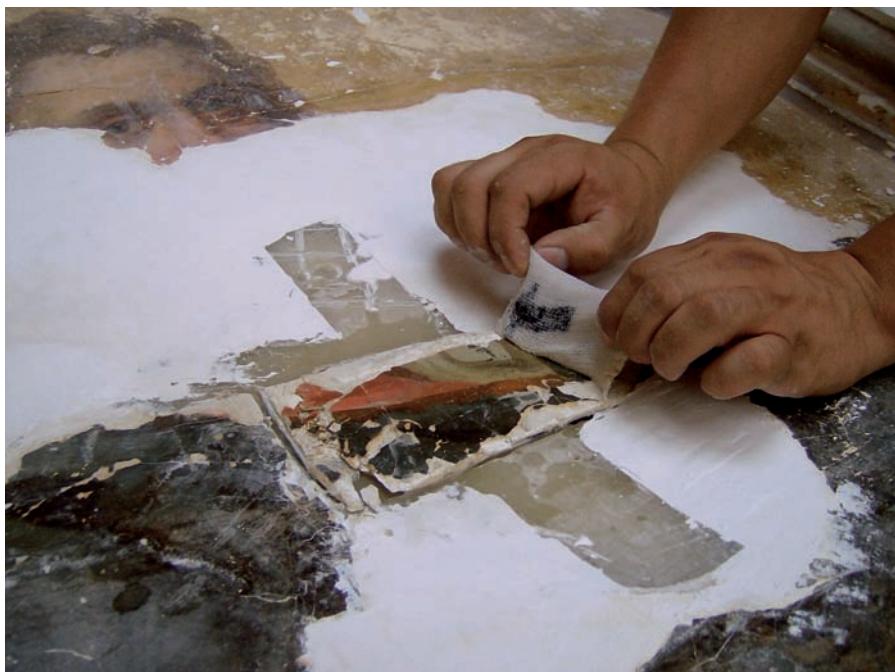
Colocación de zona desprendida para recuperar el plano original.

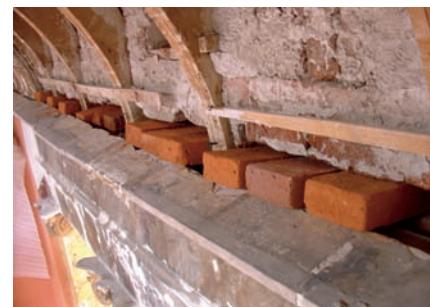
que no deteriorara o demeritara las obras utilizando las cerchas como punto de apoyo, para lo cual fue necesario adecuarlas, ya que a partir del trabajo de reestructuración del edificio se detectaron algunas fallas como el desplome de la cornisa. A continuación se describe el proceso efectuado:

Detalle de la cornisa e hilada de ladrillos para consolidar caja de arranque.

- La caja de sujeción se restituyó con dos hiladas de ladrillos y se reestructuró la cornisa corrigiendo el ángulo del desplome. Los anclajes se hicieron con espárragos de acero inoxidable en cuyos extremos se sujetaron dos placas del mismo material.

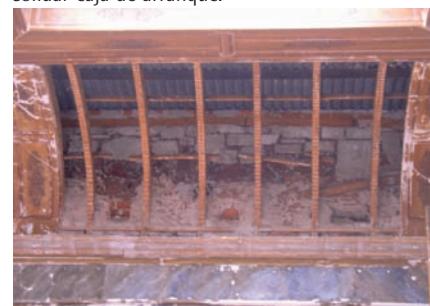
Cerchas antes de proceso.

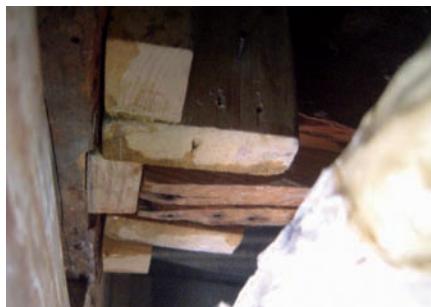
- Las cerchas se levantaron hasta colocarse en su lugar; para ello se adaptó un apoyo en la parte superior sujeto con una pija que actuaría como cuña.
- Una de las cerchas presentaba evidencias de ataque de insectos xilófagos; después de la fumigación general que recibió el plafón, se aplicó Dragnet® de forma local sobre la cercha y se resanó con una pasta de blanco de España y Paraloid B72®.
- Se sustituyeron los separadores que evitan que las cerchas se abran o cierren lateralmente.
- Se estabilizó el muro eliminando el material suelto y se repuso el repellado en oquedades y grietas. También se retiraron agentes ajenos al muro y se aseguró la cornisa con alambres, pues presentaba un importante desplome.

Cercha atacada por insectos xilófagos.

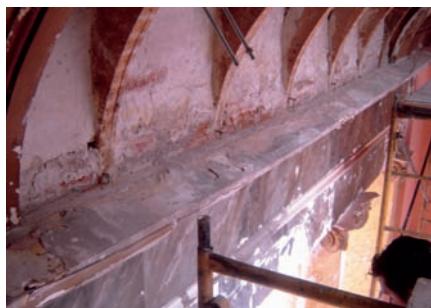
Perforación en cornisa para recuperar el nivel original.

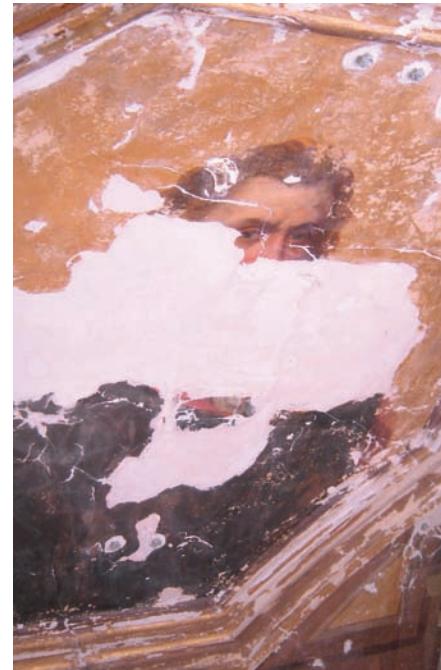
Panel anclado y resanado.

Fijados los paneles, se resanaron grietas, fisuras y faltantes con yeso cerámico; la reintegración cromática se hizo de la misma forma que el resto del plafón utilizando bol amarillo para la reposición de dorados.

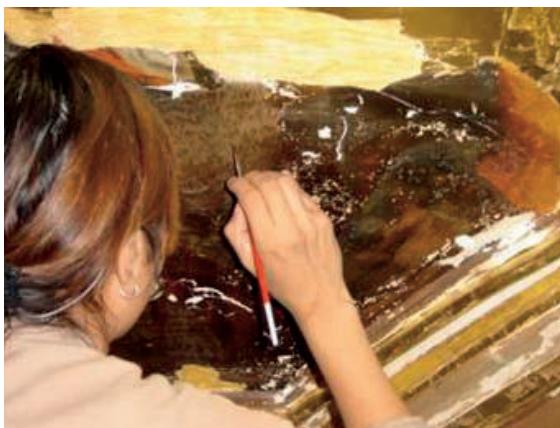
En esta área era visible la fragmentación del aplanado de yeso, lo cual afectó la imagen de Antonello de Messina, además de una buena parte de la decoración circundante. La yesería desprendida y almacenada se armó y reubicó cuantificando las pérdidas del original.

Faltante y apuntalamiento del muro sur, zona en riesgo de colapso.

Se hizo una limpieza de las zonas adyacentes para después unir los fragmentos. El resane y la reintegración cromática se llevó a cabo de la misma forma que en los paneles de Newton y Galileo.

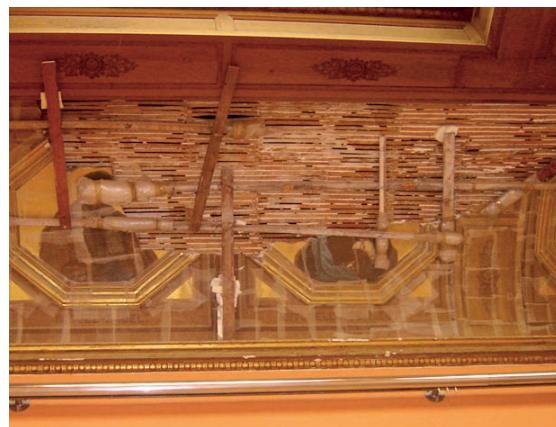
Pedacería de yeso desprendido que se conservó en cajas.

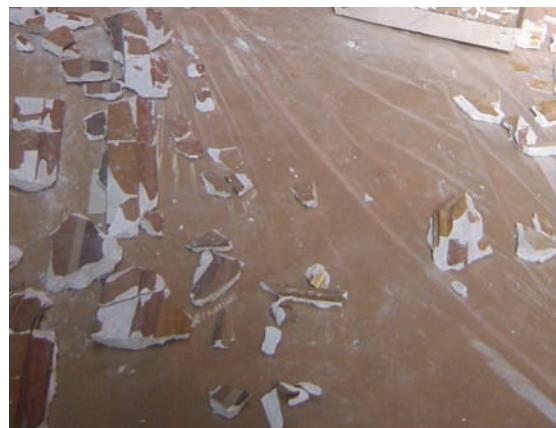
Apuntalamiento de áreas desprendidas.

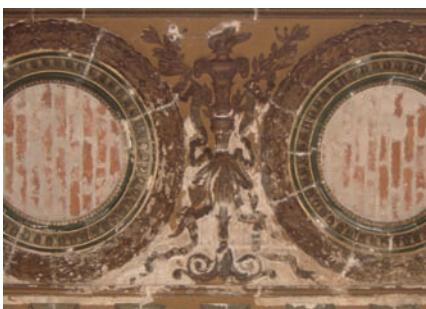
Repinte ocre en el fondo del plafón.

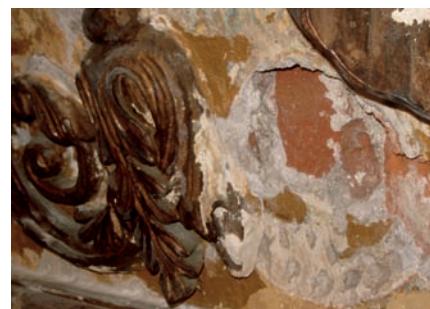
Pérdida de aplanado.

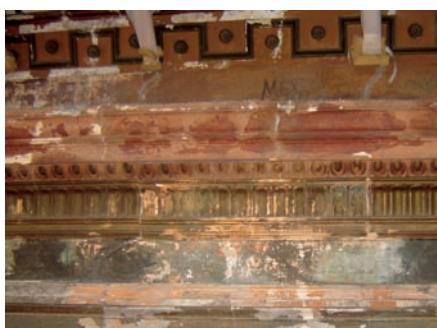
Los principales deterioros que podían apreciarse en las decoraciones y en los óleos estaban directamente relacionados con el largo periodo de filtración de humedad a través de las fracturas de la bóveda de la galería. Al sellar las entradas de humedad los materiales se secaron y se contrajeron; esto incrementó los estragos consistentes en la disgregación de las diferentes capas de aplanado debido a la aparición de eflorescencias salinas, así como la fractura, desprendimiento y pérdida de varias secciones de yesería y la escamación de la policromía en diversas áreas.

Deterioro causado por humedad.

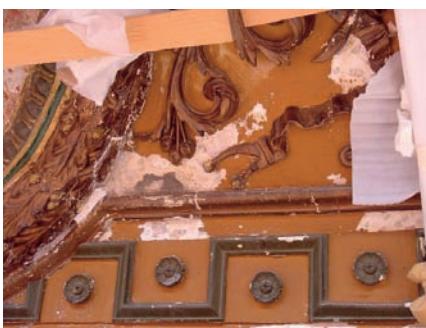
Pérdida de decoraciones.

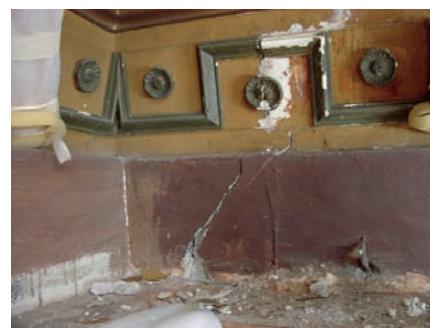
Suciedad acumulada y grietas.

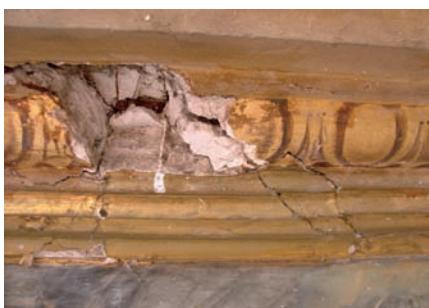
Grietas.

Se podían observar fisuras, faltantes, desprendimientos y grietas, tanto en el aplanado de argamasa como en el de yeso y molduras; había pérdida de policromía y dorados.

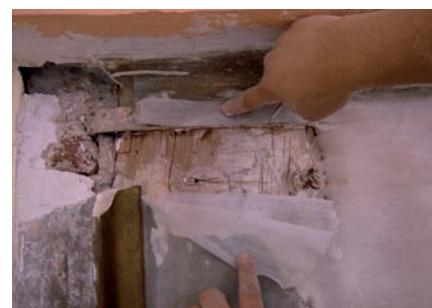
Pérdida de aplanados.

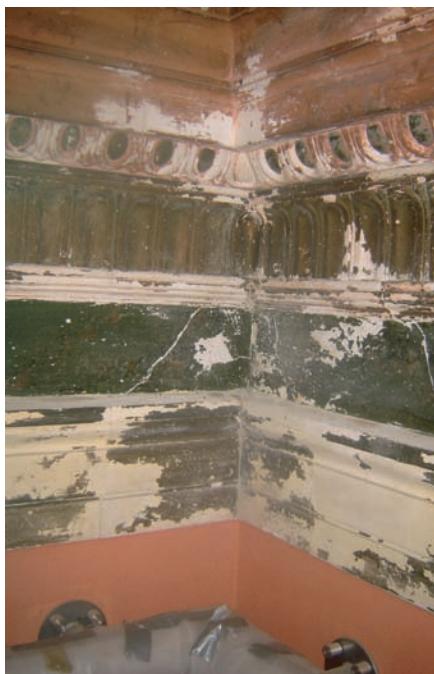
Pérdida de policromía.

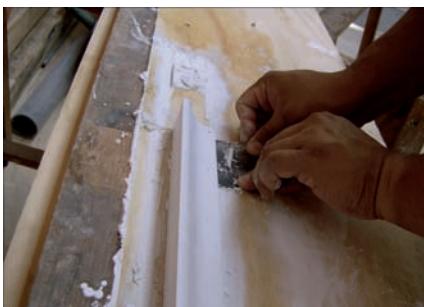
Elaboración de las reposiciones.

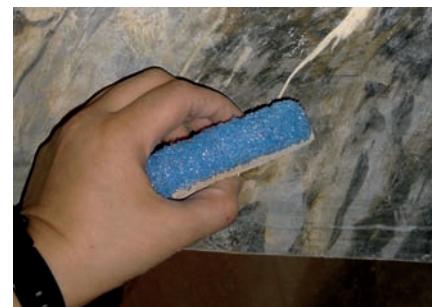
Limpieza con goma Wishab.

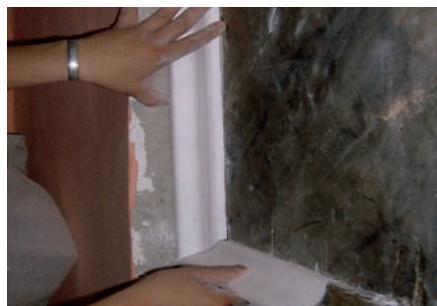
Anclaje de las reposiciones.

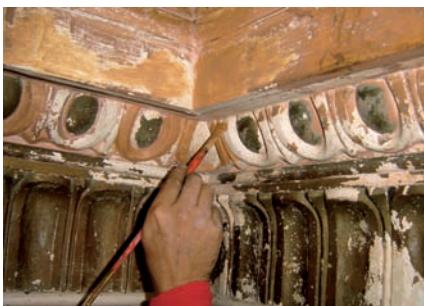
Reintegración de color.

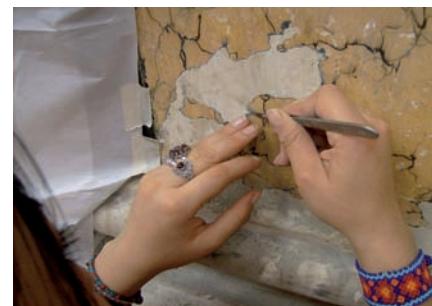
Eliminación de repintes con bisturi.

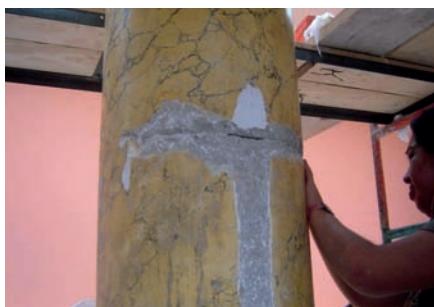
En el caso de las columnas, pilastras y capiteles, existían grietas y faltantes en los aplanados, ausencias de policromía y dorados, así como pérdidas de relieve. Cabe mencionar que se detectaron

Grietas en columnas y capiteles.

En los capiteles, se hizo una limpieza general con solventes orgánicos y se comenzó con la reposición de los faltantes de talla y el resane de grietas con yeso cerámico y su posterior sellado con agua cola. Para la reintegración de color se empleó el mismo procedimiento que en columnas y pilastras, sustituyendo el bol ocre por rojo de acuerdo con la técnica de factura.
