Memoria de Restauración *2007*

UNIVERSIDAD NACIONAL AUTÓNOMA DE MÉXICO
DIRECCIÓN GENERAL DEL PATRIMONIO UNIVERSITARIO

Durante el ejercicio 2007, con recursos del Fondo para el Fortalecimiento del Acervo Cultural, se restauraron obras importantes de distintos espacios universitarios. Tales acciones han quedado registradas en esta *Memoria* organizadas a partir de los rubros de pintura, escultura, murales, vitrales y labores de conservación partiendo, en primera instancia, de una investigación histórica sobre la propia obra y del artista que la concibió, para después continuar con la descripción de los daños y del proceso de restauración al que fue sometida. Para la mejor comprensión de lo aquí expuesto, se incluye al final de la *Memoria* un glosario de términos de restauración y de arquitectura para el lector no especializado.

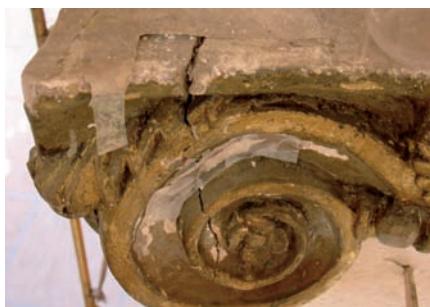
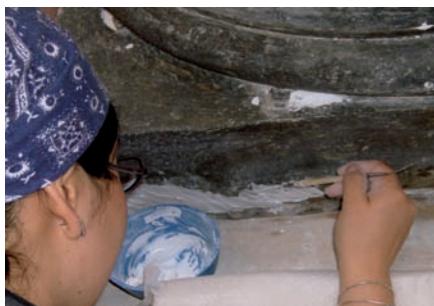
Resane de faltantes y grietas.

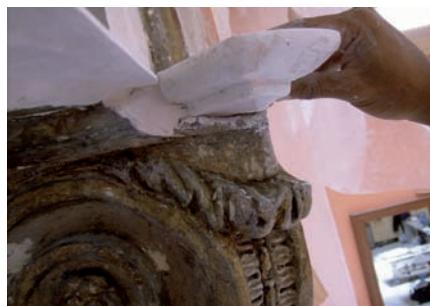
Reposición de faltantes.

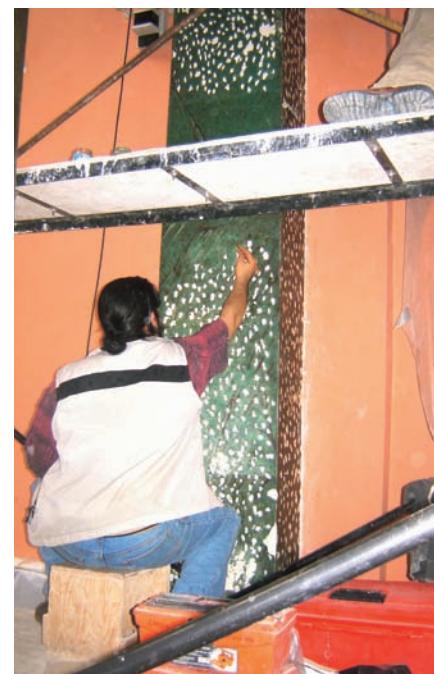
Reintegración de color.

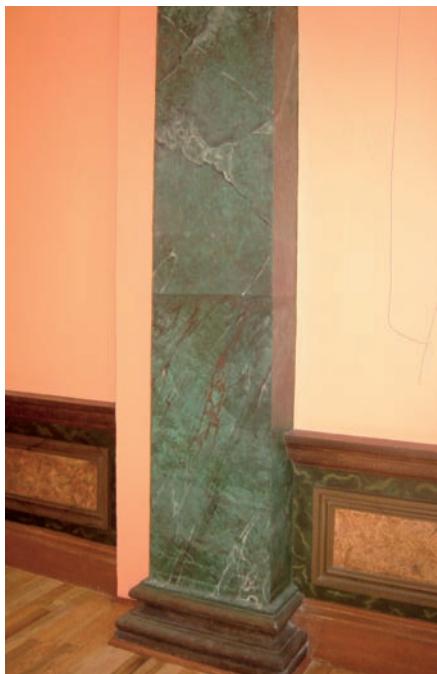
Apariencia al finalizar la intervención.

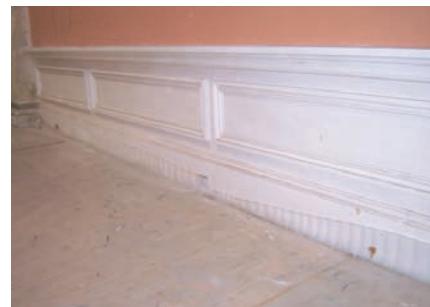
Facsimilares.

grín Clavé (la sección correspondiente al muro oriente y una parte del muro norte) y varias áreas de la Galería José Obregón y su anexo, el zoclo se había perdido, por lo que durante la restauración arquitectónica se colocaron facsimilares sin policromía. En el caso de las molduras de madera del guardapolvo de la Galería José Obregón, algunas se encontraban deformadas. Cabe mencionar que al igual que en las columnas y arquivadas, existían intervenciones anteriores que consistieron en varias capas de repinte que ocultaban la decoración original.

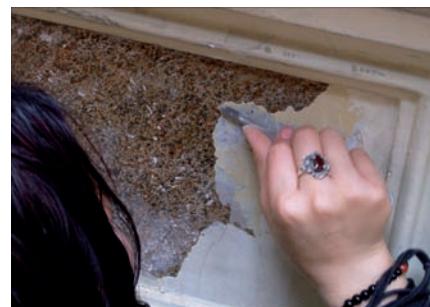
Eliminación de repintes con bisturi.

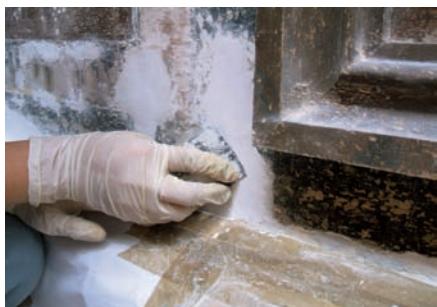
Resane de faltantes.

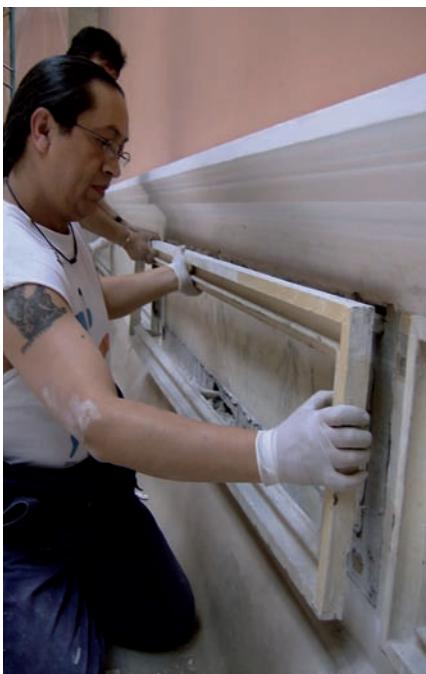
Desprendimiento de molduras deformadas.

Tocante al guardapolvo de la Galería José Obregón, se inició con la eliminación de las capas de repinte. Las molduras deformadas se desprendieron para realizar la corrección mediante humedad y peso. Cuando concluyó este proceso se reforzó el área del enlucido para volver a fijarlas con yeso cerámico y tornillos de madera; se resanaron las grietas y se llevó a cabo la reintegración cromática empleando los mismos sistemas y materiales que en el resto de las áreas. En el caso de las zonas de pérdida total, incluyendo el anexo de la Galería José Obregón, se realizó el mismo proceso que en el facsimilar de la Galería Pelegrín Clavé.

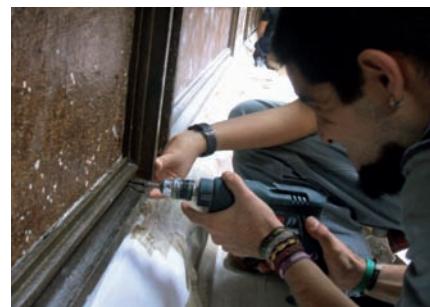
Anclaje de molduras.

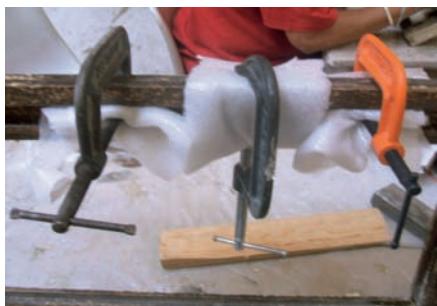
Corrección de deformaciones.

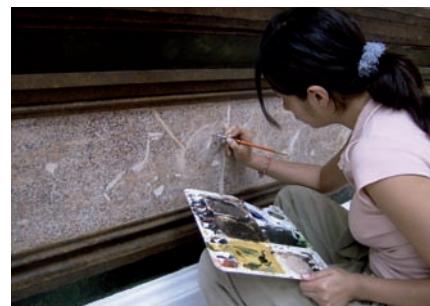
Reintegración de color.
